BŪVES TEHNISKĀS APSEKOŠANAS ATZINUMS

<i>Būves nosaukums:</i>	Tualete
<i>Adrese:</i>	Kokneses prospekts 39, Rīga
<i>Pasūtītājs:</i>	SIA "Rīgas Meži" daļa "Mežaparks"
<i>Izpildītājs:</i>	Sertificēts būvinženieris J.Blumbers

Atzinums par tualetes, ar kadastra apzīmējumu 0100 095 0040 018, Kokneses prospektā 39, Rīgā, tehnisko apsekošanu

30.01.2018

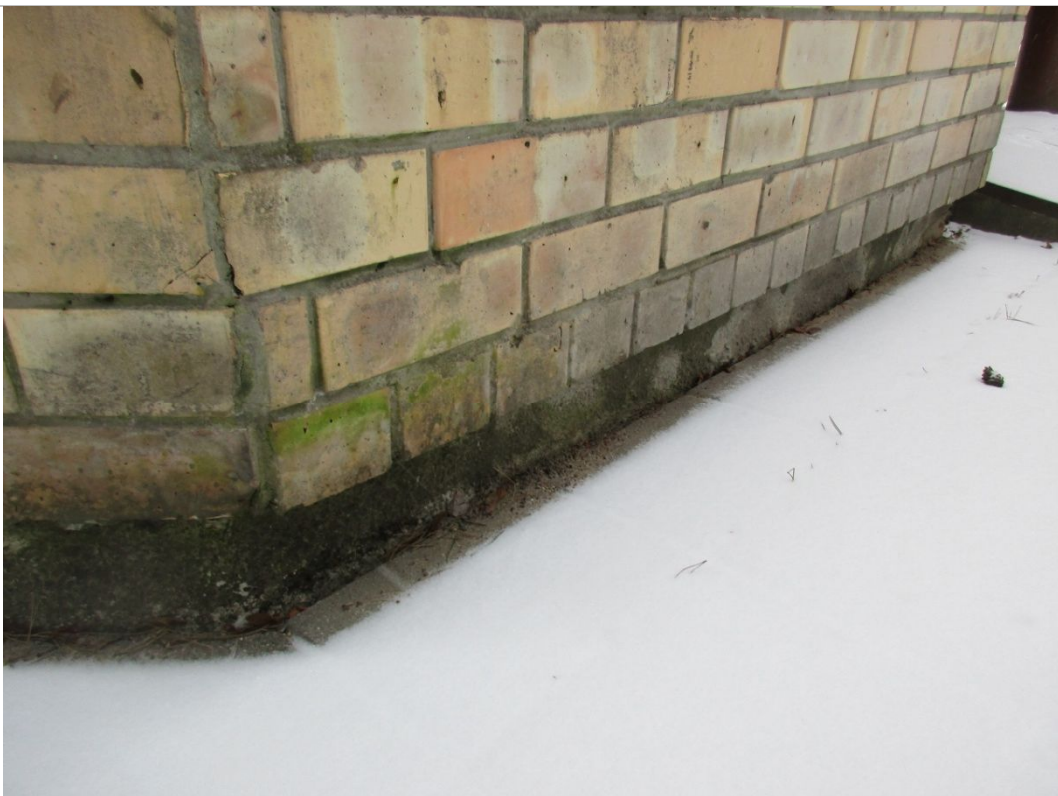
Apsekoti bez atsegumu veikšanas. Pēc kadastrālās uzmērīšanas lietas datiem dzelzsbetons/betons, vizuāli konstatēts lentveida pamats no betona blokiem (FBS tips) un monolīta betonējuma posmi, iespējams ierīkoti vēlākā ekspluatācijas periodā. Pamatu platums 400 mm, iebūves dziļums pietiekošs. Pamatiem nav konstatētas deformāciju, bojājumu pazīmes, kas norādītu uz noturības vai nestspējas nepietiekamību, pamatu konstrukcija novērtēta apmierinoši. Virspamats apmests, daļai perimetra apmetums atdalījies. Sezoniā rekomendēts atjaunot viendabīgu apmetumu, apdari.

Pamatu konstrukcija bez izliekuma, vertikālu pārvietojumu pazīmēm, apmierinošā stāvoklī

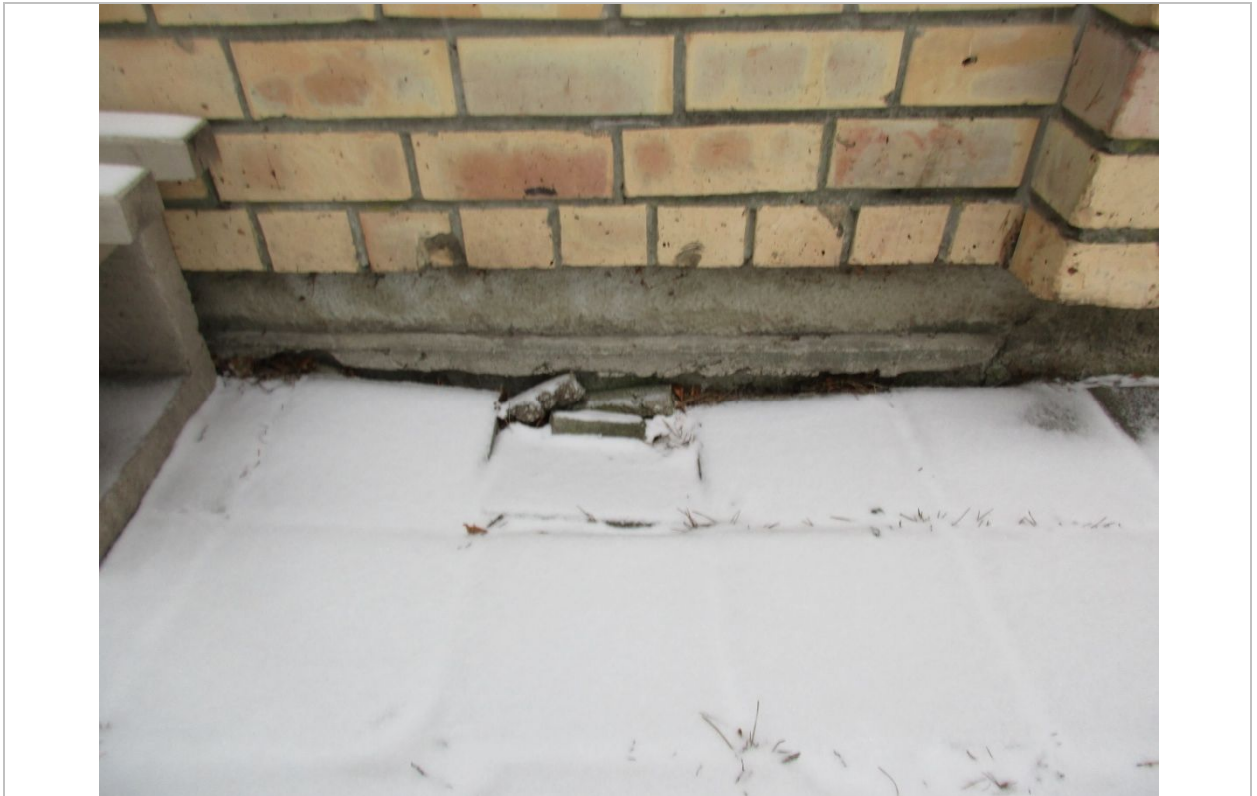
Vēlākā periodā ierīkoti monolīta betonējuma pamatu posmi, pamatnes nosēdums pie pamatiem atjaunojams sezonā, tas pats, nepieciešama betona plātņu seguma līmeņa izlīdzināšana

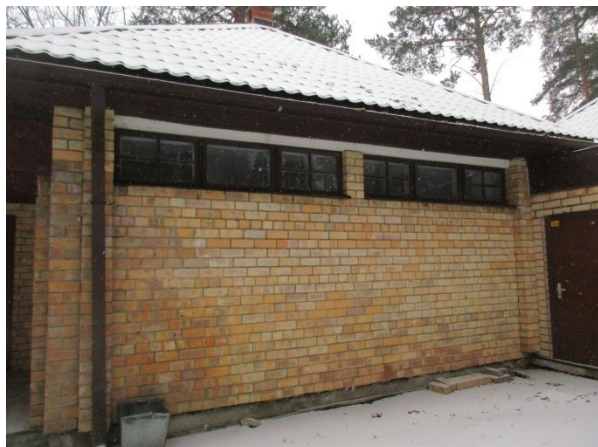
Ārsienas apmierinošā stāvoklī

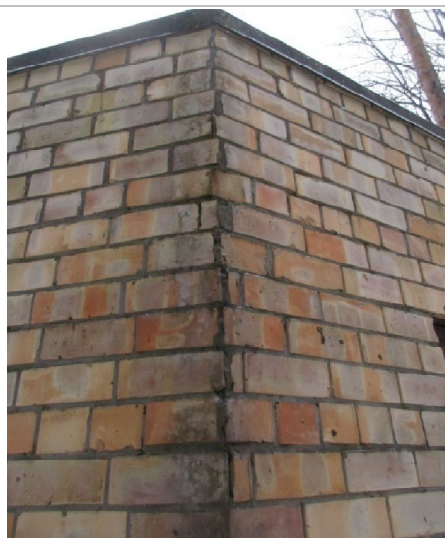
Platleņķa stūra mūrējuma šuve nav aizsargāta no nokrišņu iedarbes

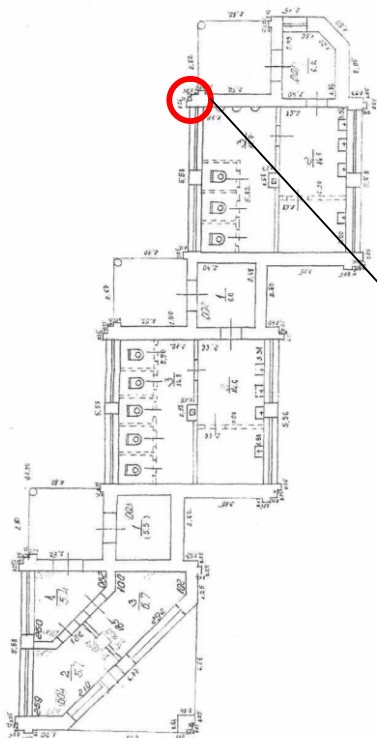
Ēkas daļu (telpu grupu) ieejas mezgli izpildīti nepilna karkasa konstrukcijās, ieeja telpu grupā I ar metāla caurules kolonnu un dzelzsbetona rīģeļiem. Viena rīģeļa balstījums uz ķieģeļu mūrējuma izsaucis ķieģeļu skaldīšanos un plaisāšanu, rekomendēts šo mezglu (skat. atzīmi plānā) ekspluatācijas laikā uzraudzīt.

Rīģeļa balstījuma mezgls ar ķieģeļu bojājumiem (plaisām)

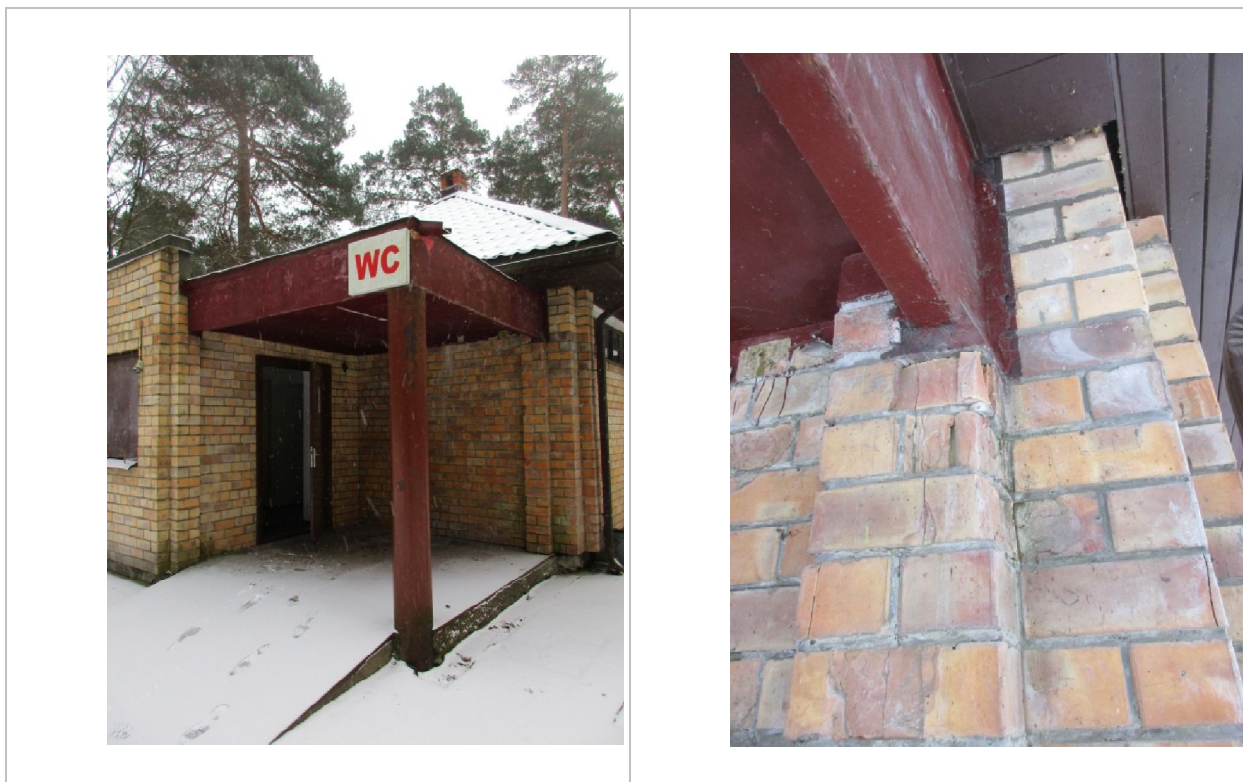
Ieejas mezglis ēkas daļā I un rīģeļa balstījums uz ķieģeļu stabiņa ar bojājumu pazīmēm (ķieģeļu plaisām)

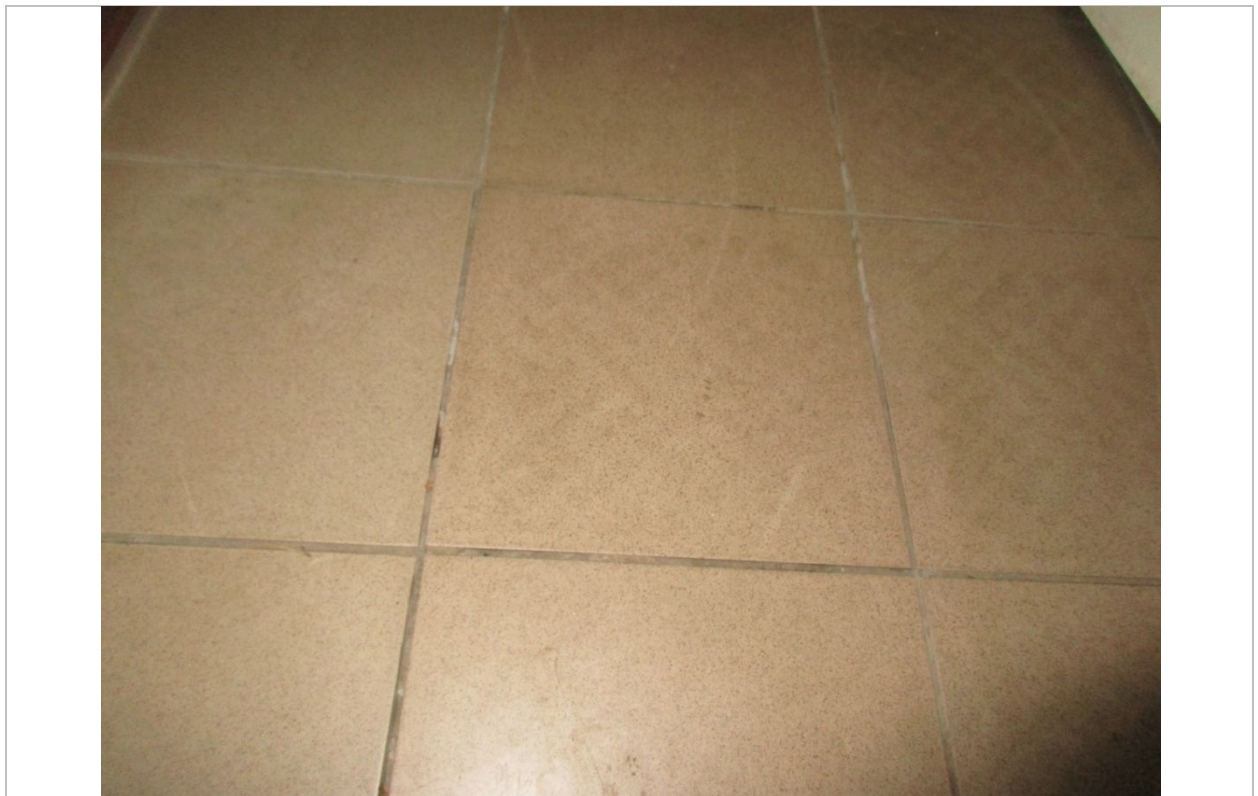
Grīdas plaknes līdzenas, bez iesēdumiem un līmeņu starpības (telpa 1)

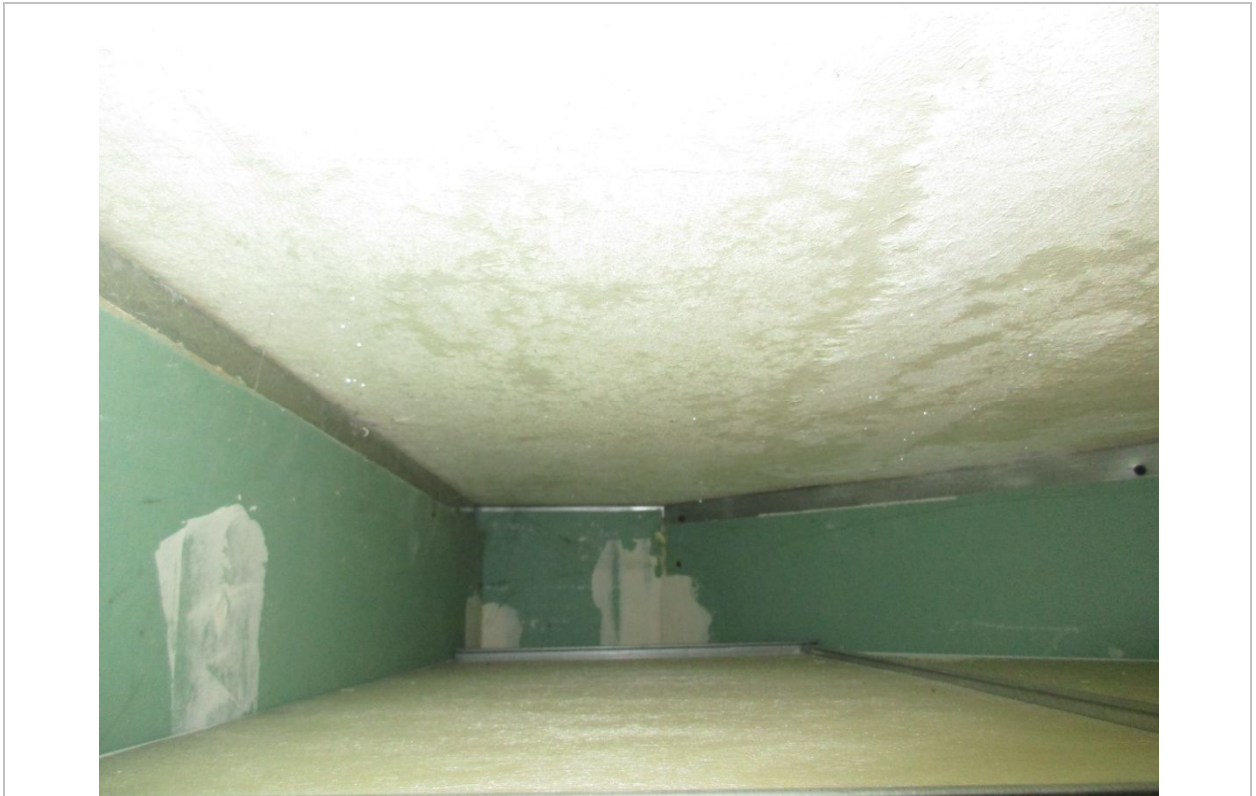
<p>paneļiem, kuri bijuši ar balsinājuma apdari, vēlākā periodā segti ar iekārto griestu konstrukciju. Uz paneļu virsmas ēkas daļā I konstatētas mitruma kondensācijas pazīmes, kas liecina par nepietiekošu siltumpretestību telpu ekspluatācijai ziemas periodā. Pārsegums bez ieliekuma, deformāciju plaisu pazīmēm, apmierinošā stāvoklī.</p>

Mitruma kondensācijas pazīmes uz stāva pārseguma paneļiem ēkas daļā I

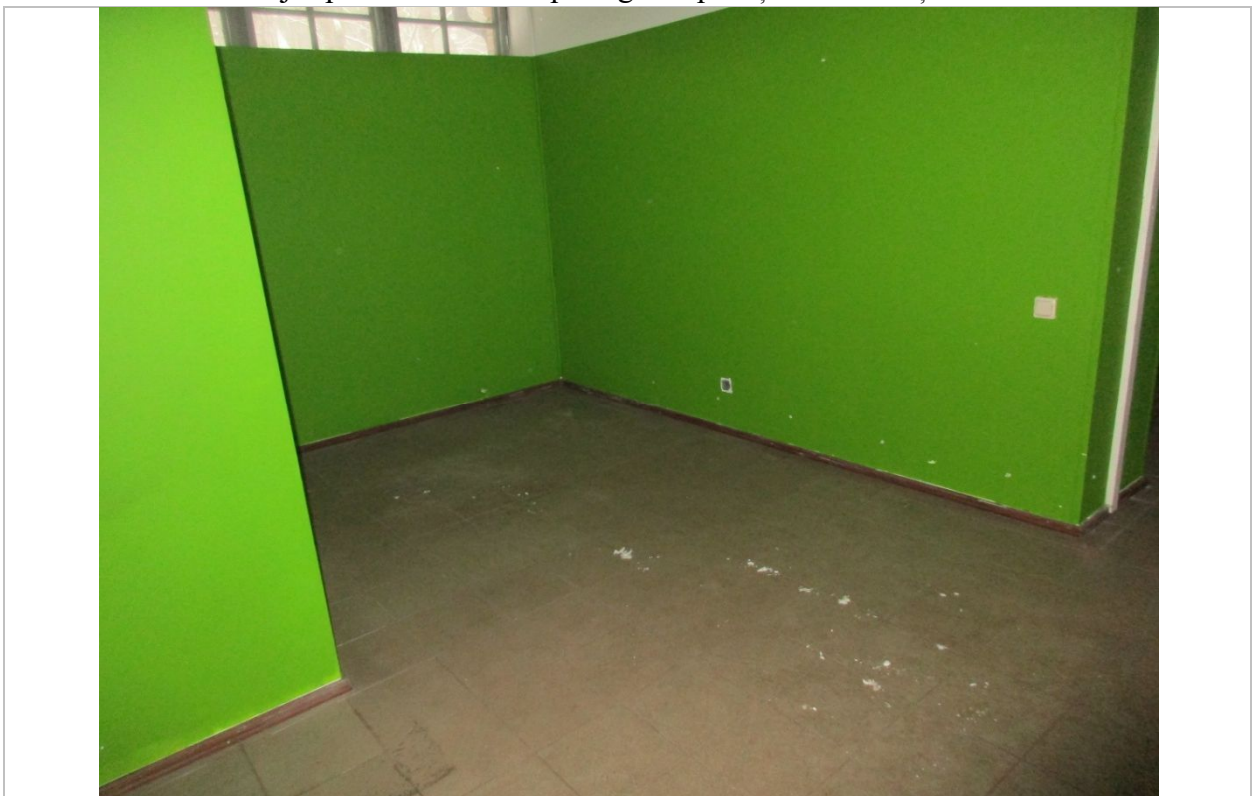
Telpu grupas II cokola pārseguma un iekārto griestu stāvoklis apmierinošs

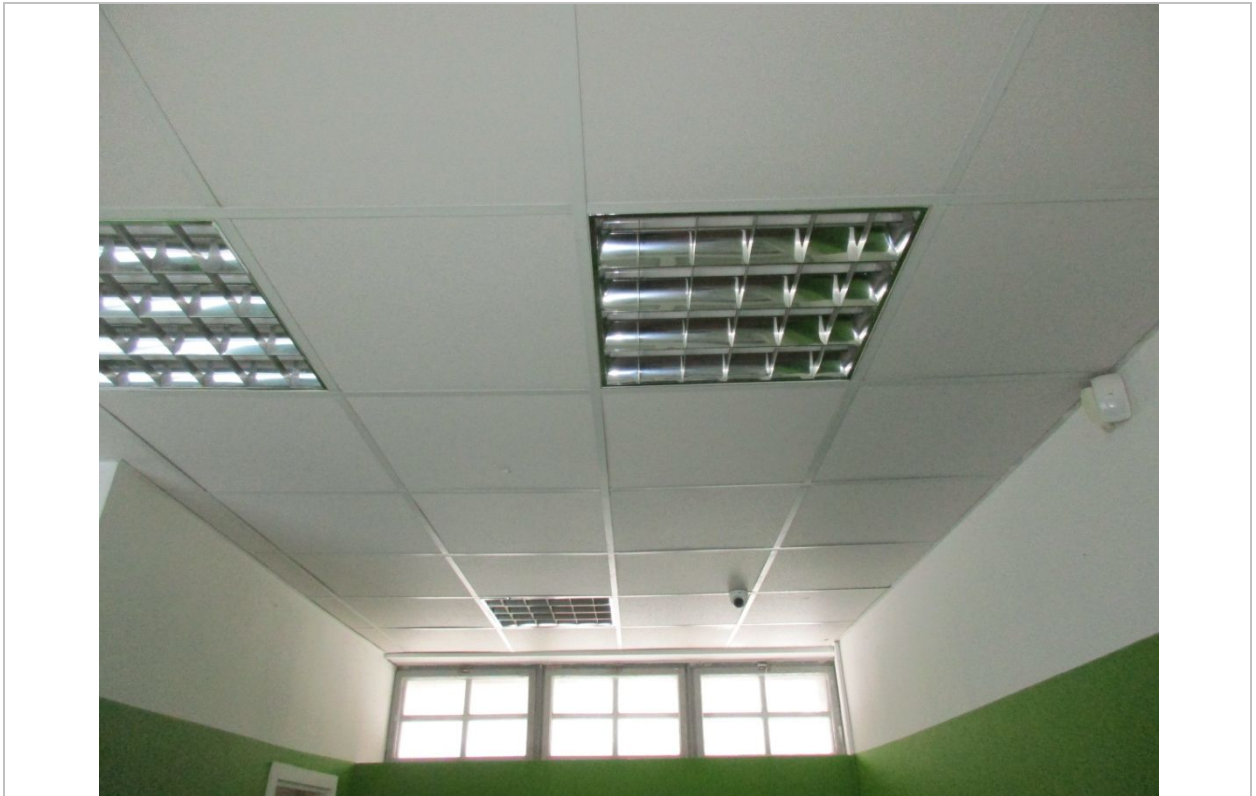
Griestu pārseguma plaknes bez ieliekuma, iekārto griestu stiprinājums noturīgs

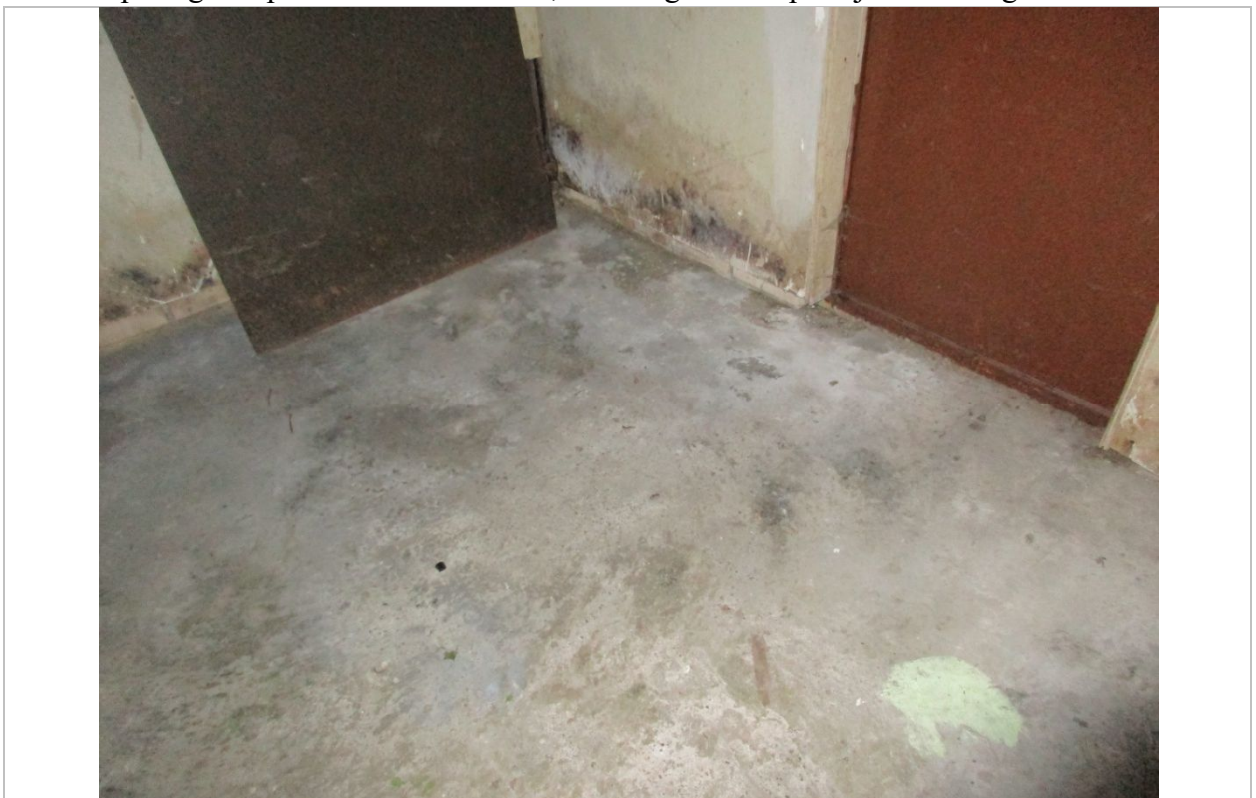
Palīgtelpu grīdas un griestu pārsegumi bez apdares. Telpu grupa II, ārējās terases perimetrā piebūvēta telpa, savienota ar telpu I

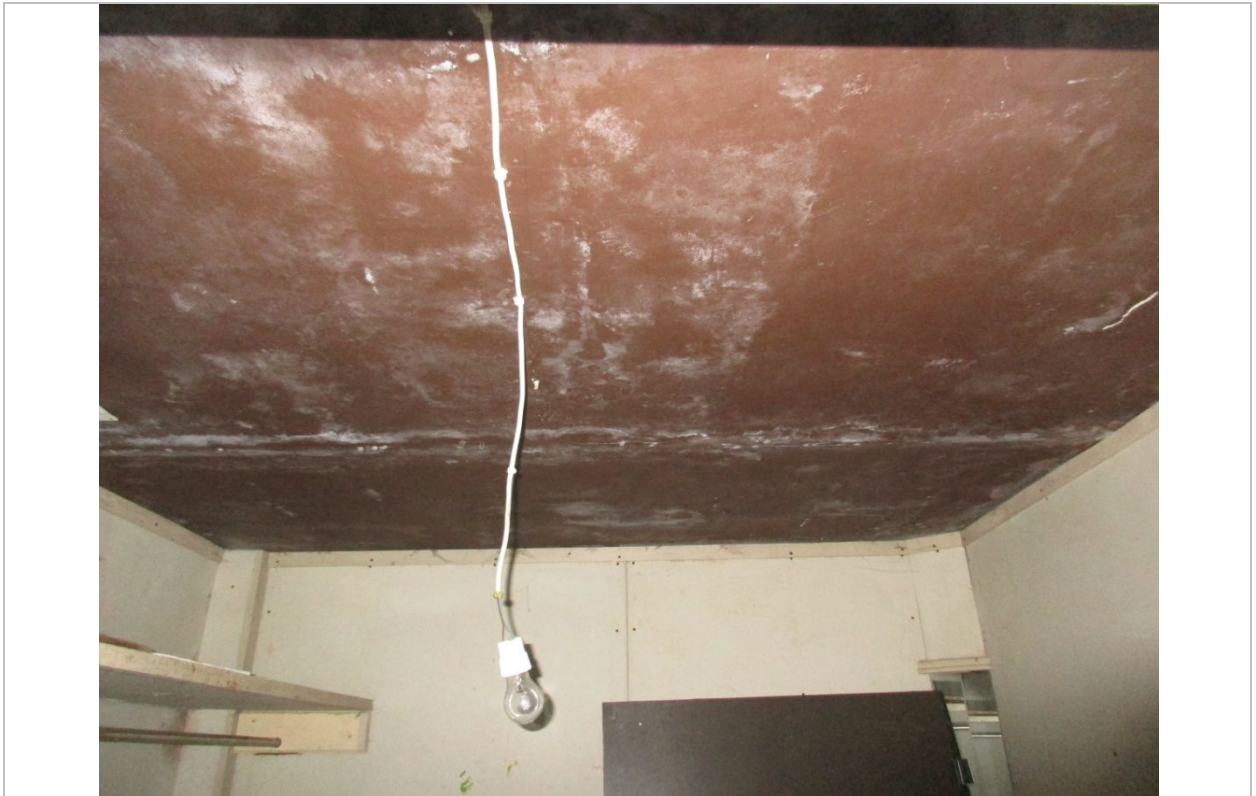
Elektroinstalācija ar pagaidu pieslēgumu, neatbilstošu (nedrošu) apgaismes ķermeni

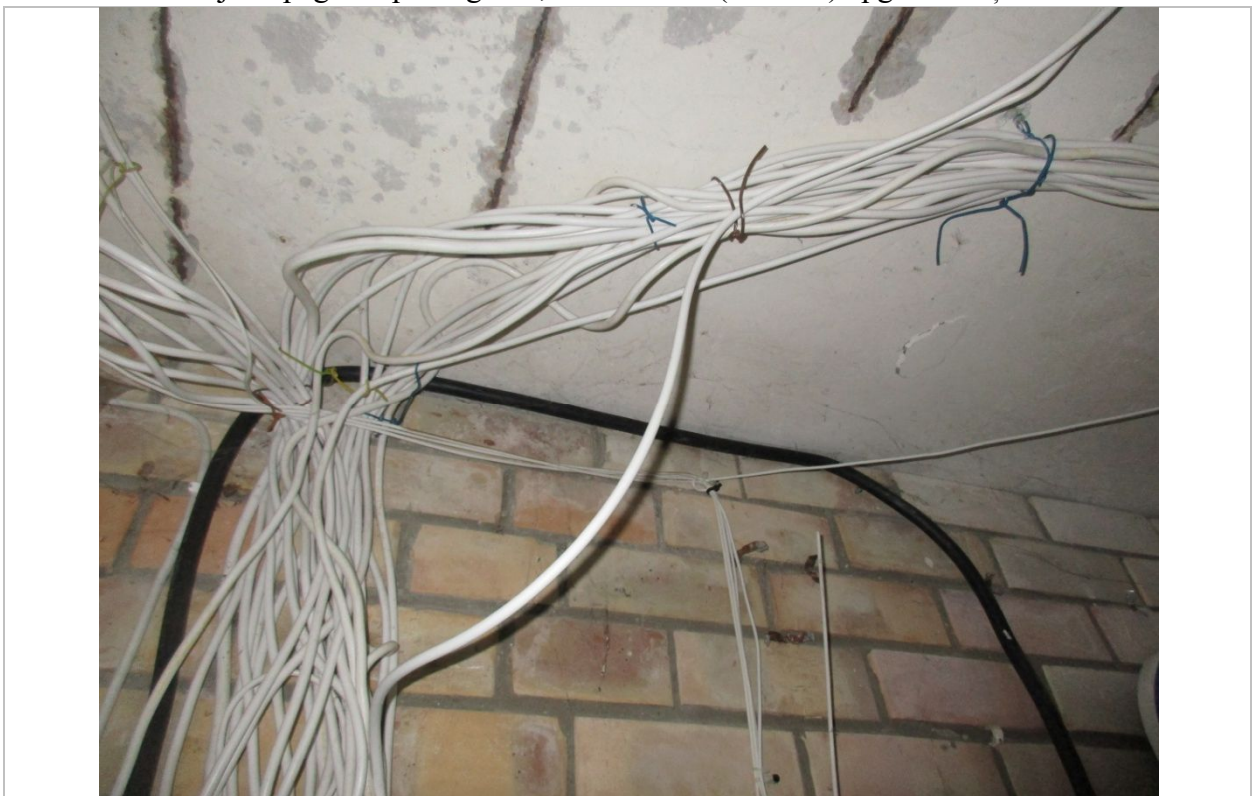
Telpu grupā II, III palīgtelpu pārsegumam stiebrojuma korozijas atslāņojumi. Elektroinstalācija nav izvietota uz kabeļu plauktiem, trepēm

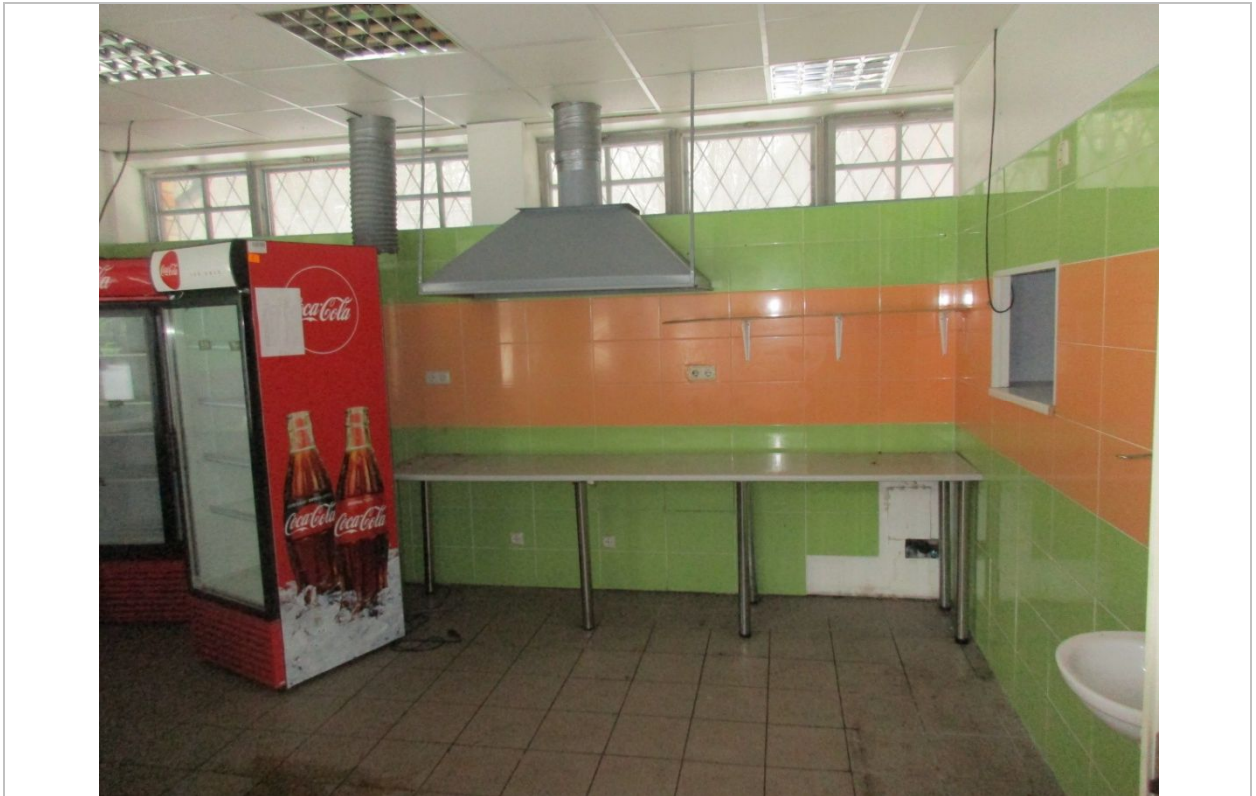
Telpu grupas III centrālās daļas cokola un stāva pārsegumi apmierinoši

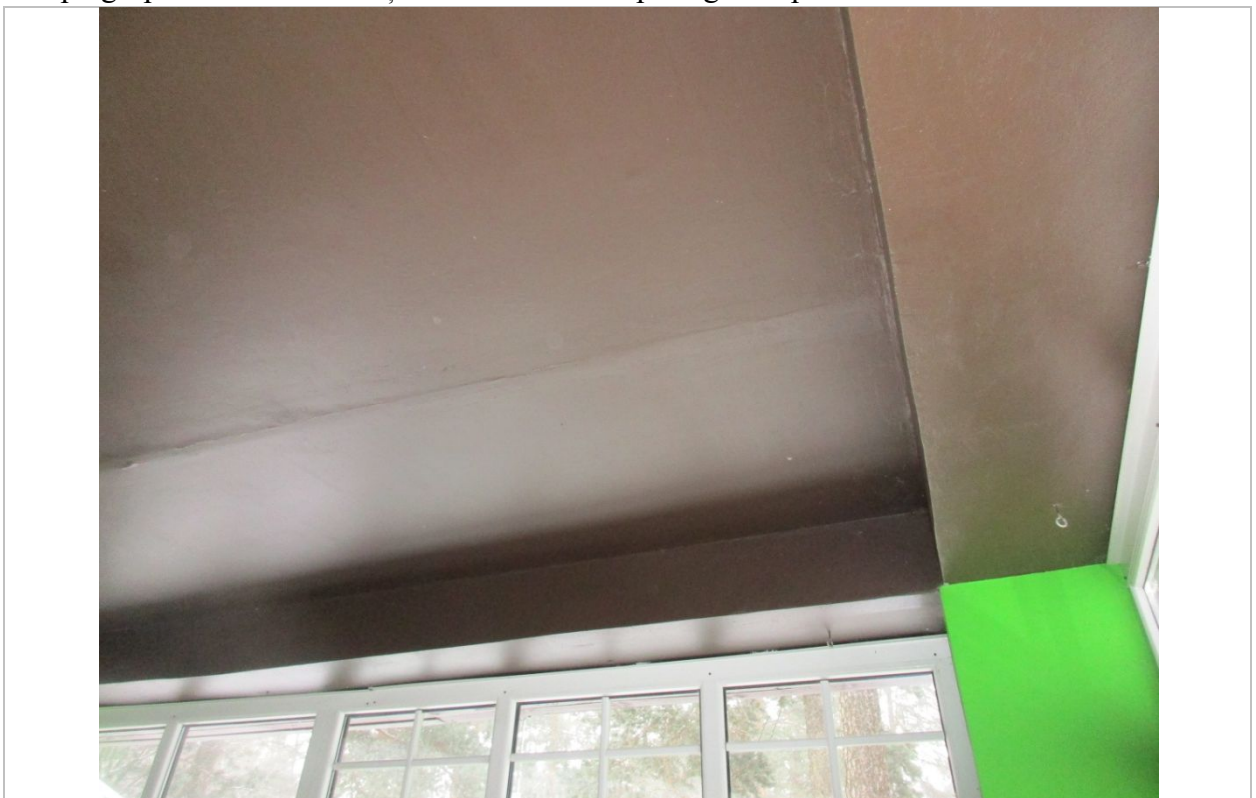
Pārseguma paneli balstīti uz nepilna karkasa konstrukcijas monolīta betonējuma rīģeļiem, kuri balstās uz ķieģeļu stabiem

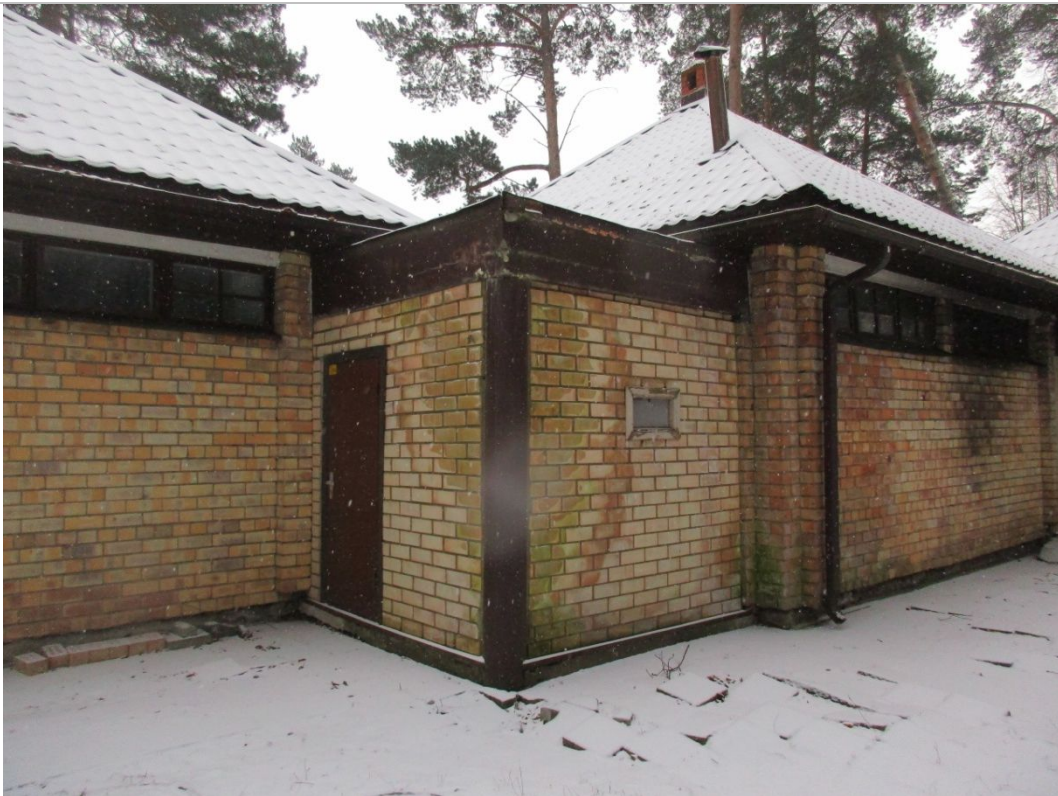
Vēlāka perioda izbūvei pie telpu grupas II lietus ūdens novadīšana no jumta plaknes nav tehniski veiksmīga, lietus ūdens notek arī pa izbūves sienām

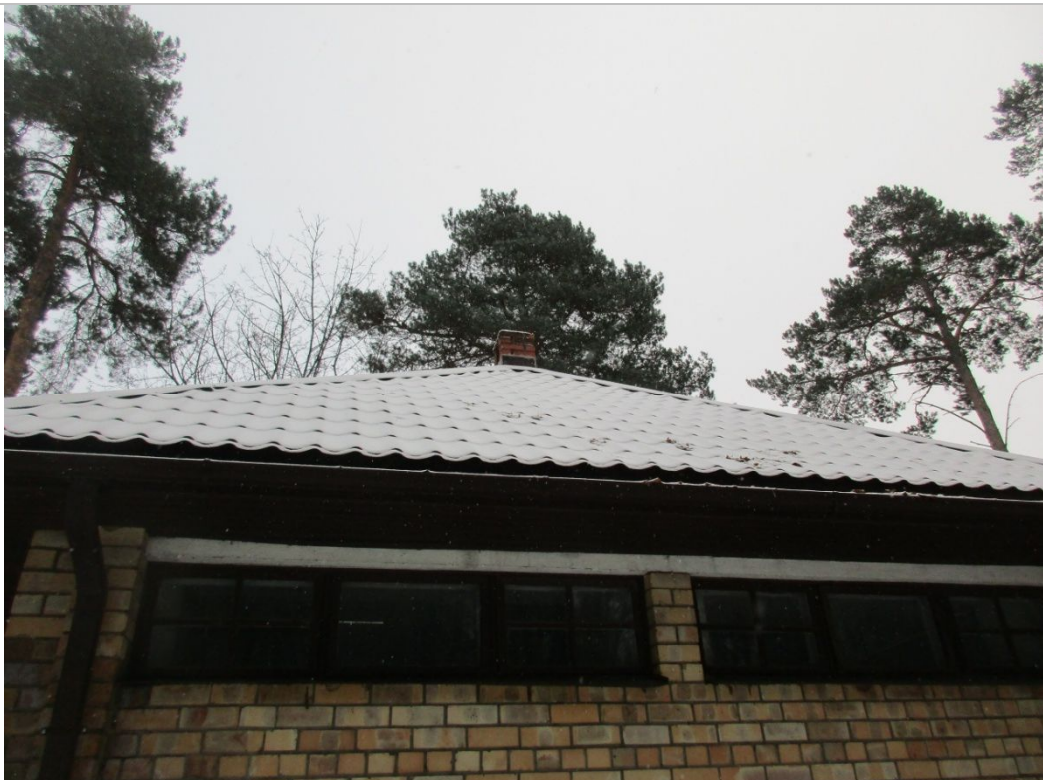
Jumta segums apmierinošā stāvoklī, lietus ūdens no seguma tiek ievadīts tekņē, jumta pārkarē nav notecējumi vai bojājumi

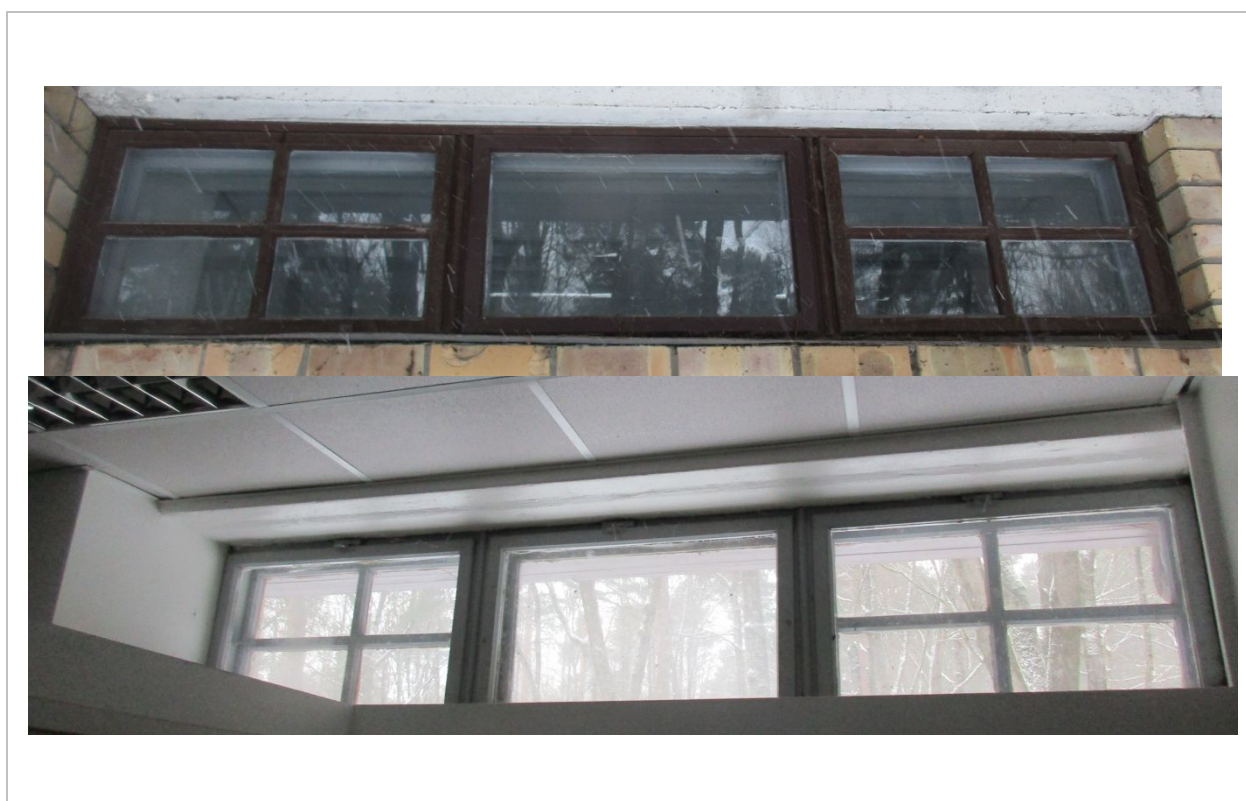
Koka dubultrāmju ar parastu stiklojumu logi apmierinoši

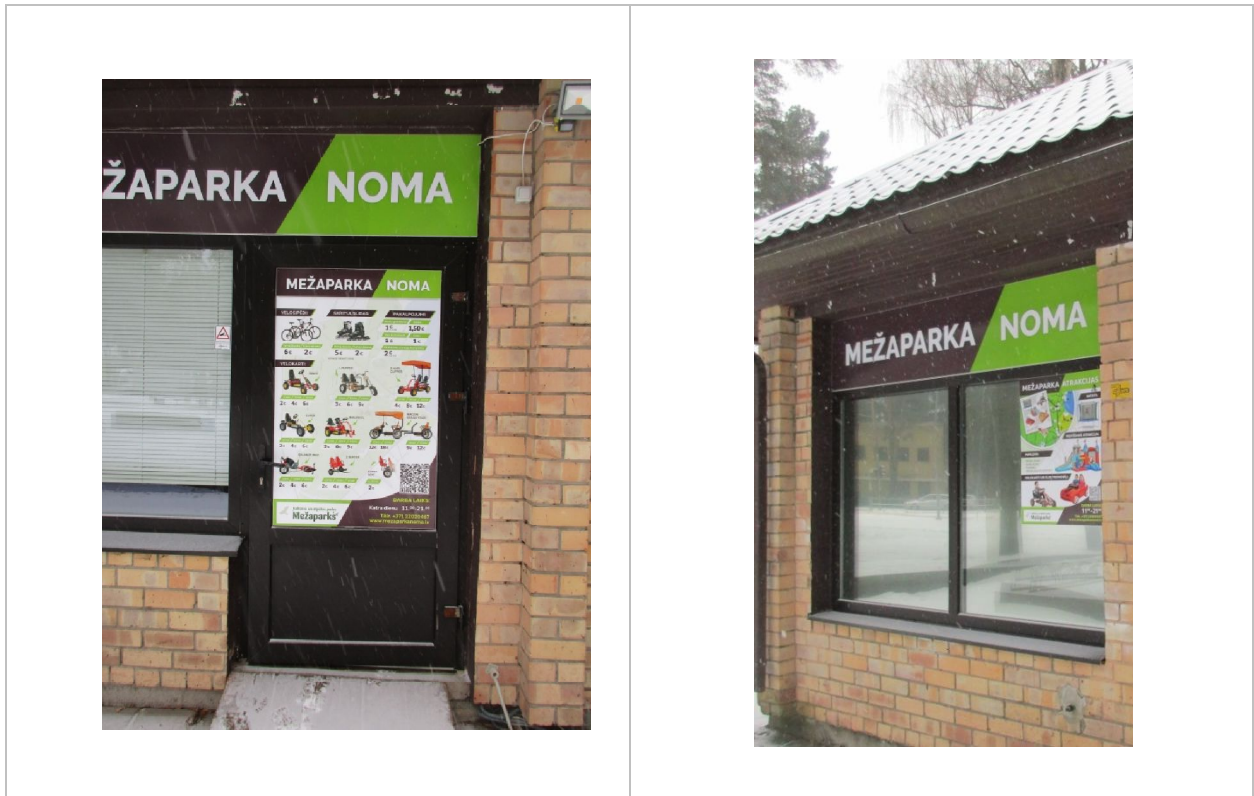
PVC logu, vitrīnu un durvju ar stikla paketēm aizpildījumi apmierinoši

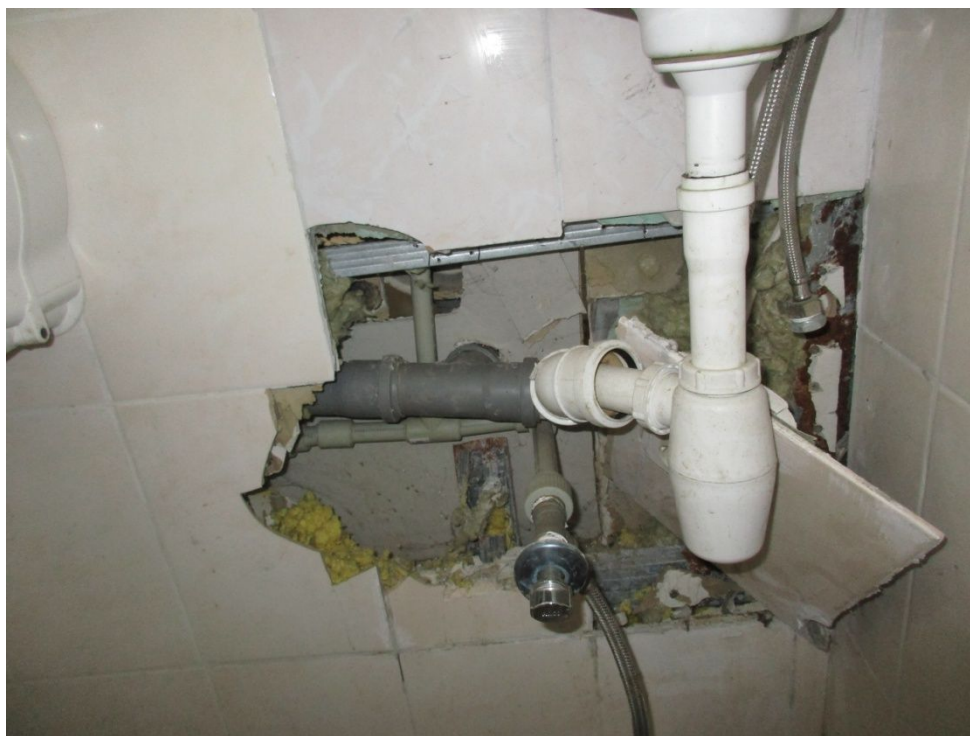
4.18.	Iekšējā apdare;
	Krāsotu un flīzētu ģipškartona lokšņu sienu apdare, iekārto griestu plākšņu griestu apdare, kopumā apmierinošā stāvoklī (izņemot telpu grupas I atsevišķus sienu laukumus ap santehnikajām ierīcēm un iztrūkstošas iekārto griestu plāksnes).

Apdares un ģipškartona loksnes bojājums telpu grupā I

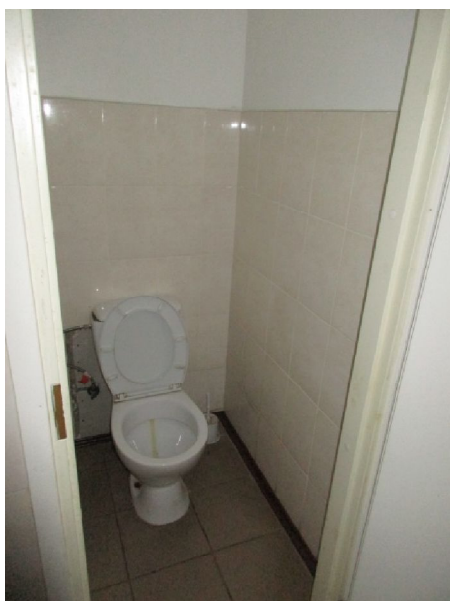
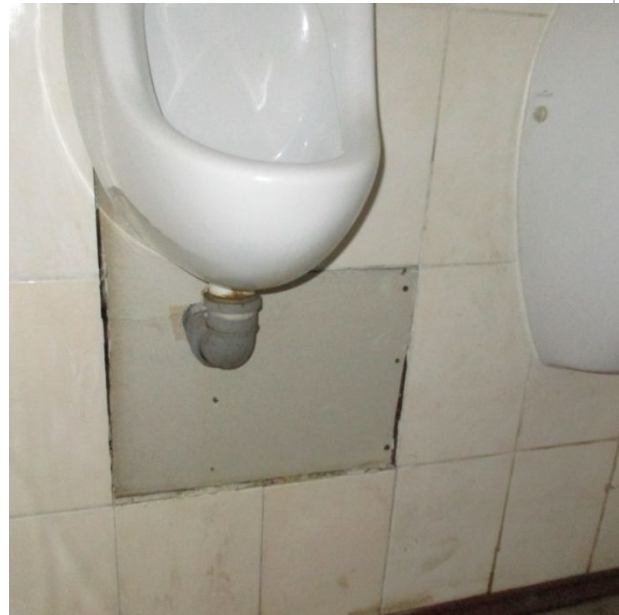
Turpat, bojāta apdare aiz sēdpoda un urināla

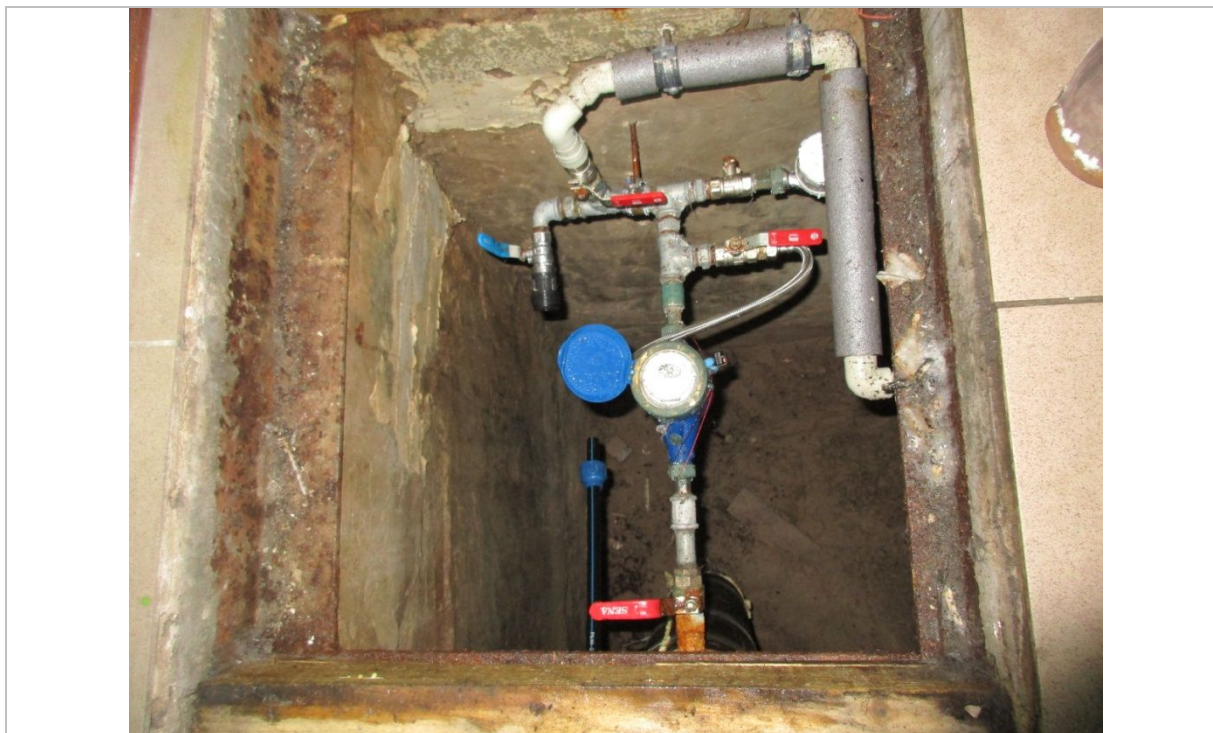
Ūdens vada ievads ar uzskaites mezglu. Viens no cauruļvadiem nav pievienots (atvienots)

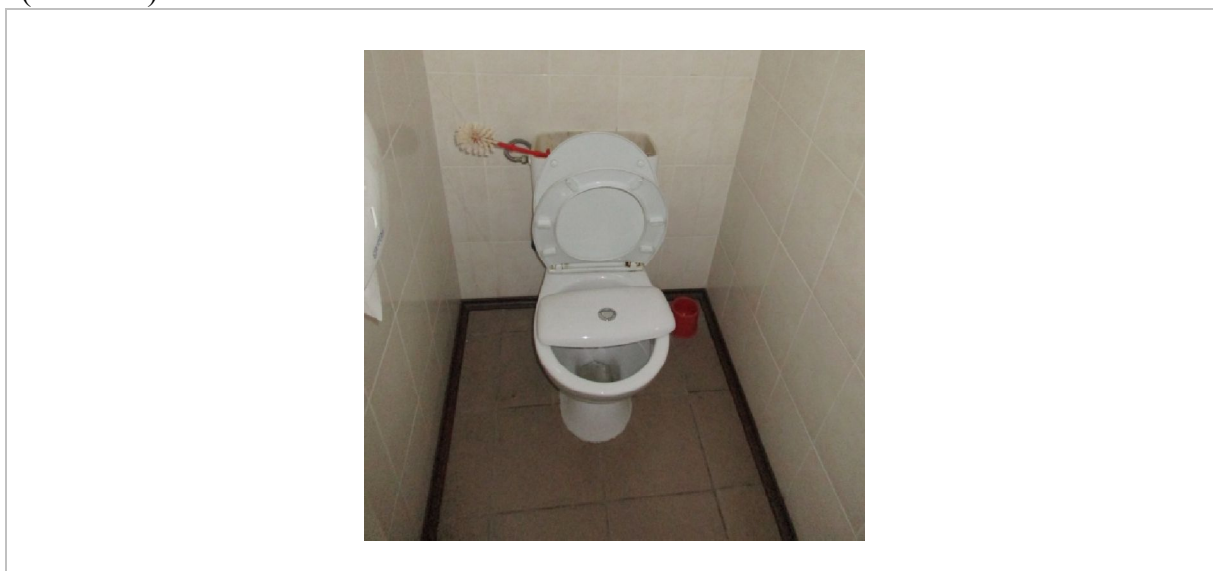
4.20.	<p>Komunikācijas;</p> <p>Sakarā ar ūdens atslēgumu, iekārtu funkcionalitāte nav pārbaudīta. Izņemot izkomplektēto sēdpoda skalojamās kastes iekārtu telpu grupā I, citi vizuāli iekārtu bojājumi nav konstatēti.</p>
--------------	---

Telpu grupa I, sēdpods ar izkomplektētu skalojamās kastes iekārtu
