### BŪVES TEHNISKĀS APSEKOŠANAS ATZINUMS

<i>Būves nosaukums:</i>	<b>Kafejnīca</b>
<i>Kad. Nr.:</i>	<b>0100 053 0264 001</b>
<i>Adrese:</i>	<b>Kokneses prospekts 46, Rīga</b>
<i>Pasūtītājs:</i>	<b>SIA "Rīgas Meži" daļa "Mežaparks"</b>
<i>Izpildītājs:</i>	<b>Sertificēts būvinženieris J.Blumbergs</b>

Kafejnīcas ēkas, kad. Nr. 01000530264001, Kokneses prospektā 46, Rīgā, tehniskās apsekošanas atzinums

*Atzinums par kafejnīcas ēkas, kad. Nr. 01000530264001, Kokneses prospektā 46, Rīgā, tehnisko apsekošanu*

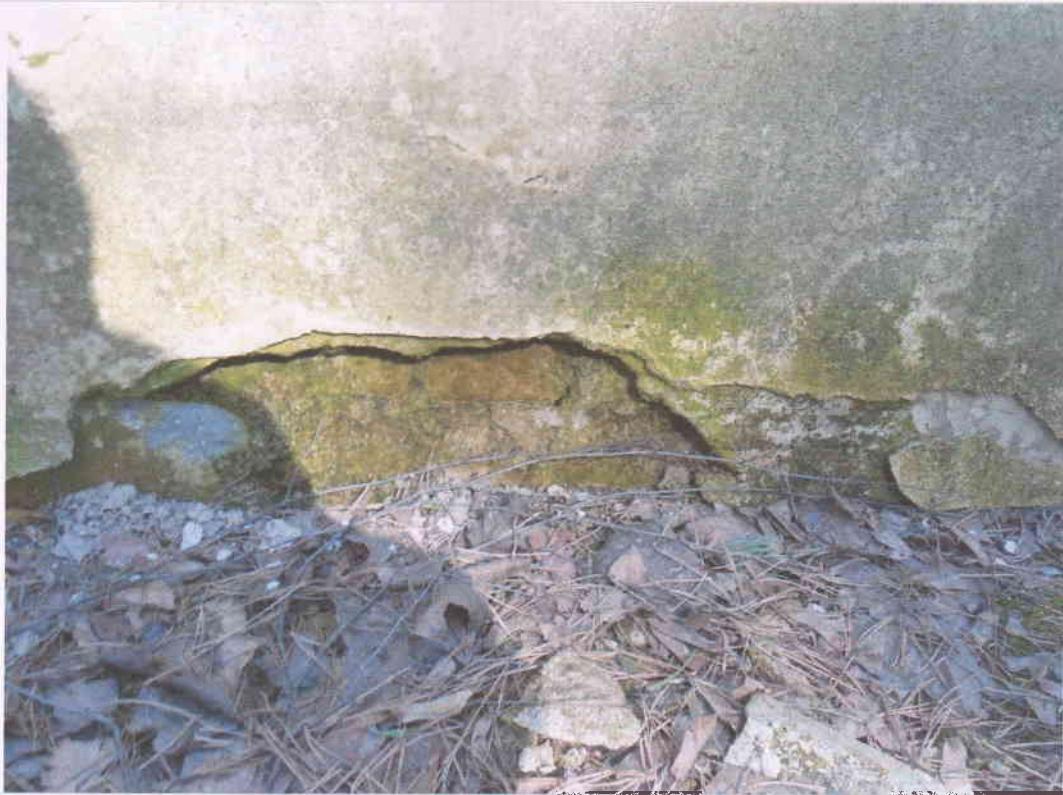
Cokola daļas mūrējumu no māla caurumotajiem kieģeljiem (vietām silikātkieģeljiem) ar jauktas cementa – kalķu javas saistvielu.

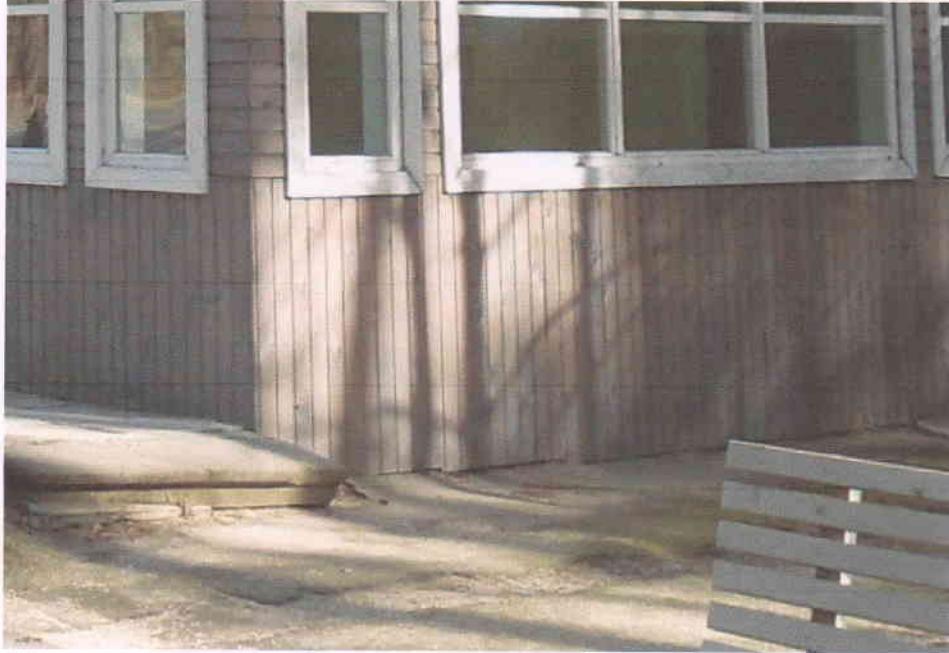
Konstatējams pamatnes paaugstinājums kultūrlāņa un ielas pamatojuma līmeņa pacēluma rezultātā, kas ielas fasādē ir vienā līmenī (vai augstāk) par grīdas plaknes līmeni.

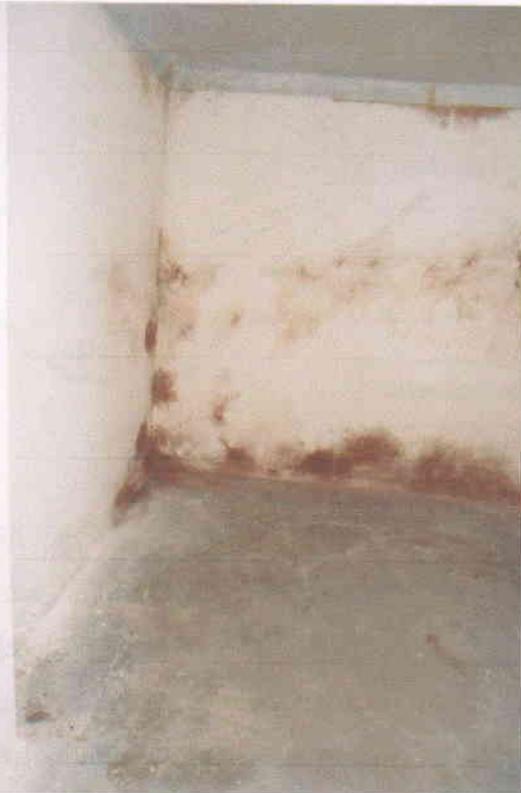
Pagraba telpu daļā ārējo sienu virsmas apmestas, apmetumā nav konstatētas deformāciju un/vai bojājumu plaisas, kas liecinātu par pamatnes/pamatu pārvietojumiem.

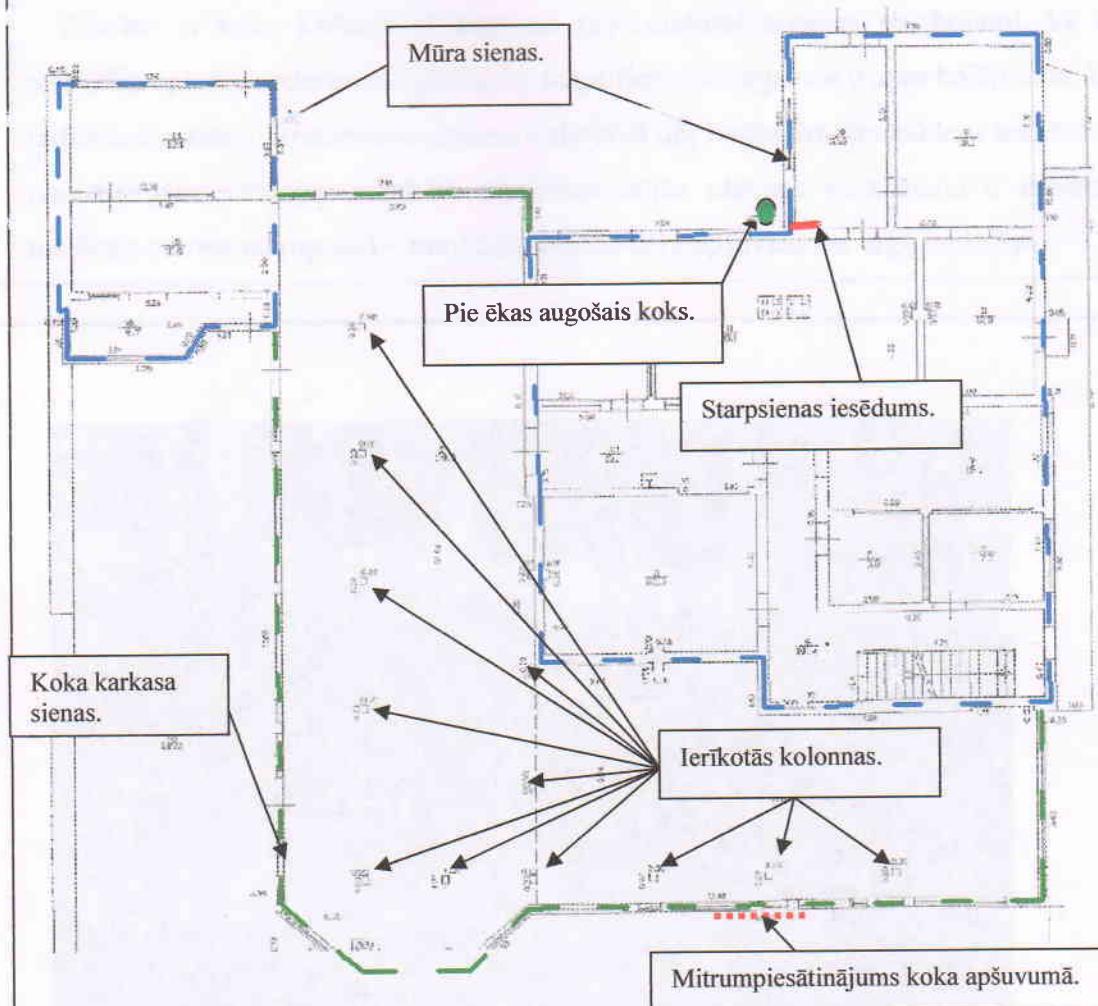
Vestibila (telpa Nr. 2) un zāles (telpa Nr. 1) telpu ārsienas koka karkasa elementu izpildījuma. Pārseguma laiduma samzināšanai, ierīkotas koka kolonnas.

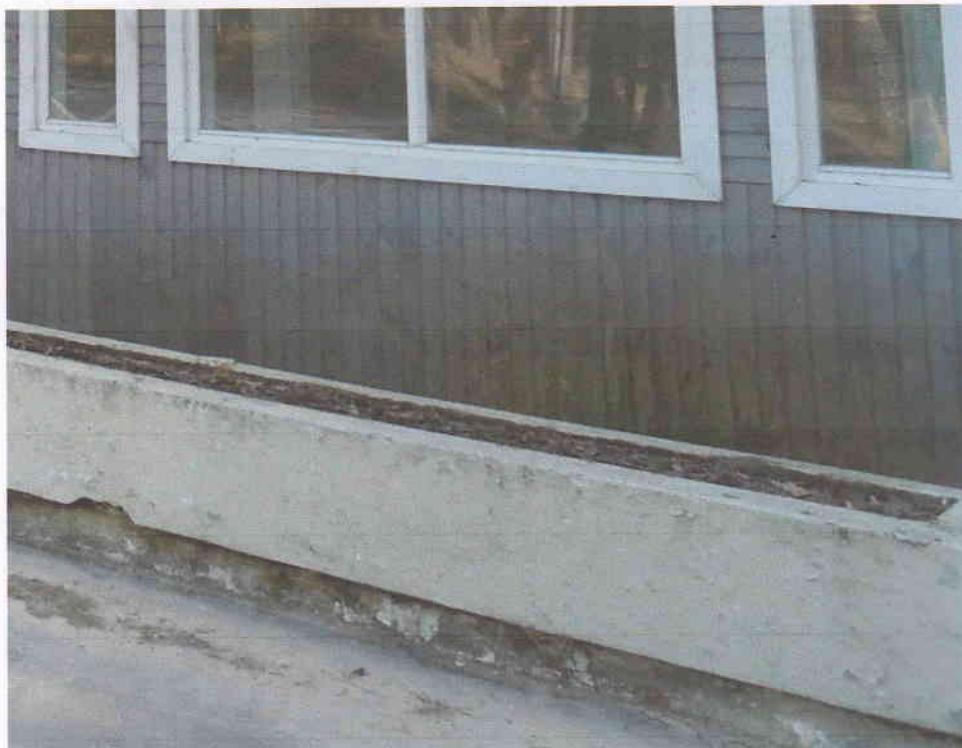
Sienām ar koka karkasa elementiem nepieciešami apdares uzlabojumi, kā arī atsevišķa apjoma apdares atsegšana, lai identificētu iespējamos trupes bojājumus, kas radušies ilgstoša mitrumpiesātinājuma iedarbībā dēļ bojātajām lietusūdens tekñem un nepietiekošas aerācijas rezultātā (ārsienas ārējās plaknes ventilējamību ierobežo masīvais betona puķupods) – minētajā apjomā dēļu apšuvums ar alģu izplatību.

Mitrumpiesātinājums apdares dēļu apšuvumā.

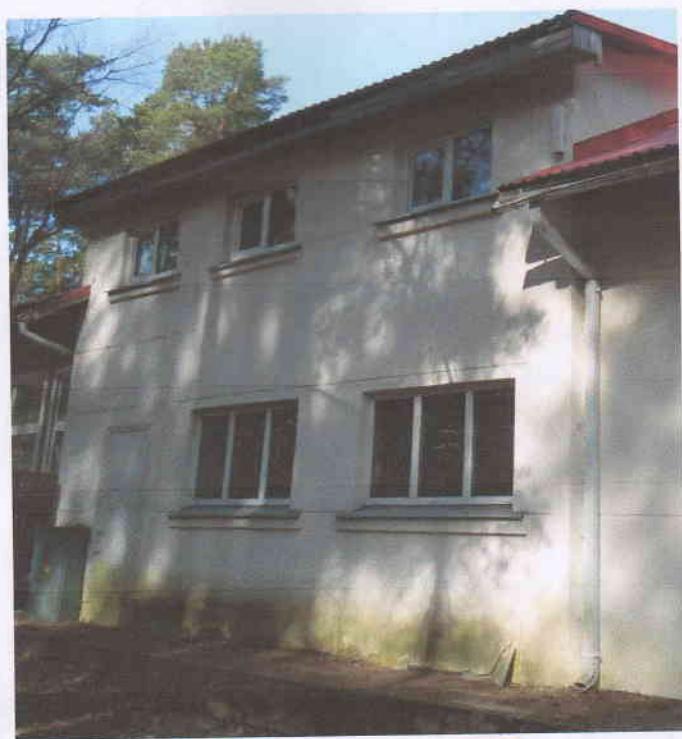
Tas pats sienas apakšējā daļā mūra sienai.

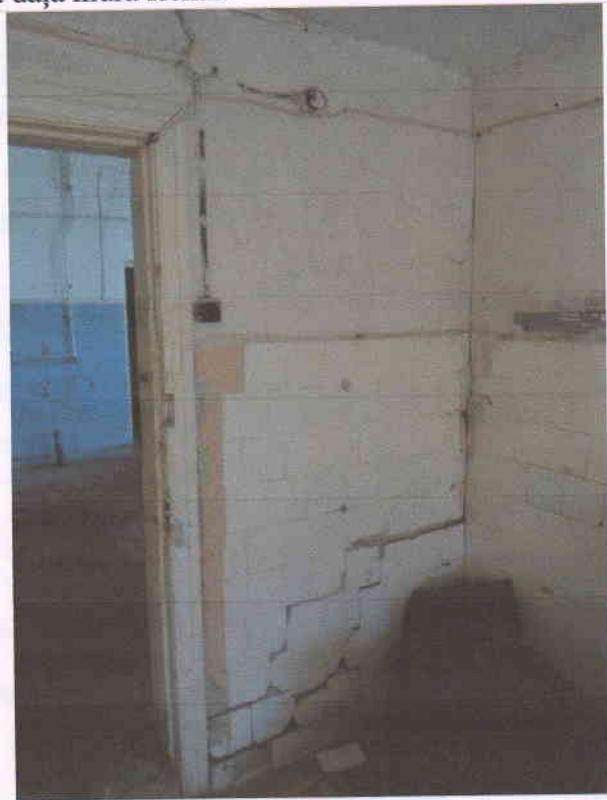
Nav identificēts starpsienas “nosēduma” cēlonis telpā Nr. 10, pieņemts, ka

**izveidojies** pamatnes sablīvējums un pamatu iesēdums vēsturiskajam apjomam piebūvējot piebūvi (ietver telpas Nr. 9, 10.), kā arī iespējama pie ēkas augošā koka sakņu sistēmas ietekme uz konstrukciju. Pēc vizuālajām pazīmēm deformācija sena un **rimusi**, nepieciešams aizdarināt plaisiru sienas mūrējumā, kas kalpotu arī kā indikators deformācijas novērojumam ekspluatācijas laikā.

Starpsienas iesēdums.

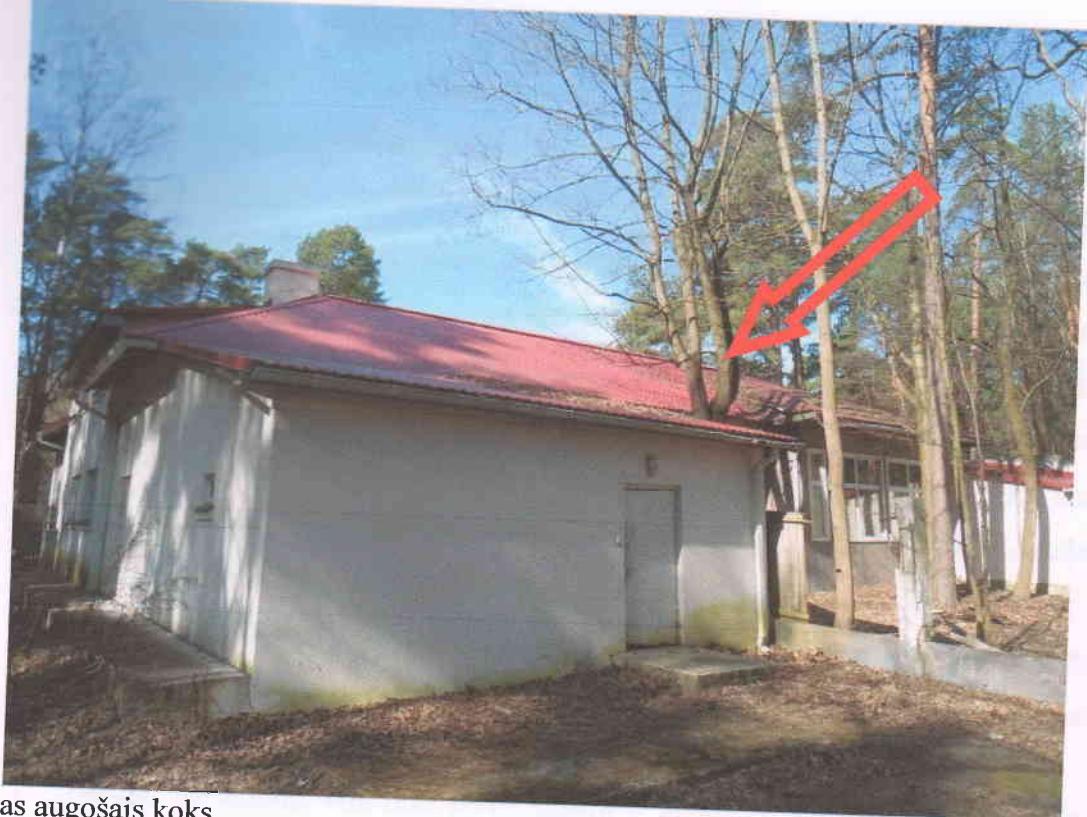
Pie ēkas augošais koks.

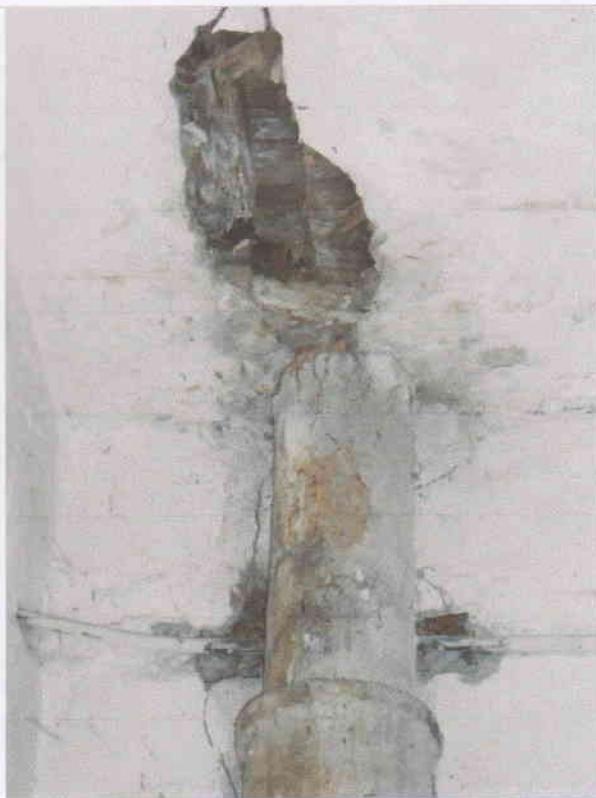
7. telpas griestu plakne, kur kanalizācijas ventilācijas zonā pie ārsienas konstatējami pārseguma trupes bojājumi – lokāls apmetuma nobrukums, atsedzot pārseguma koksni, kas ar tumšu nokrāsu un struktūras sairšanas pazīmēm.

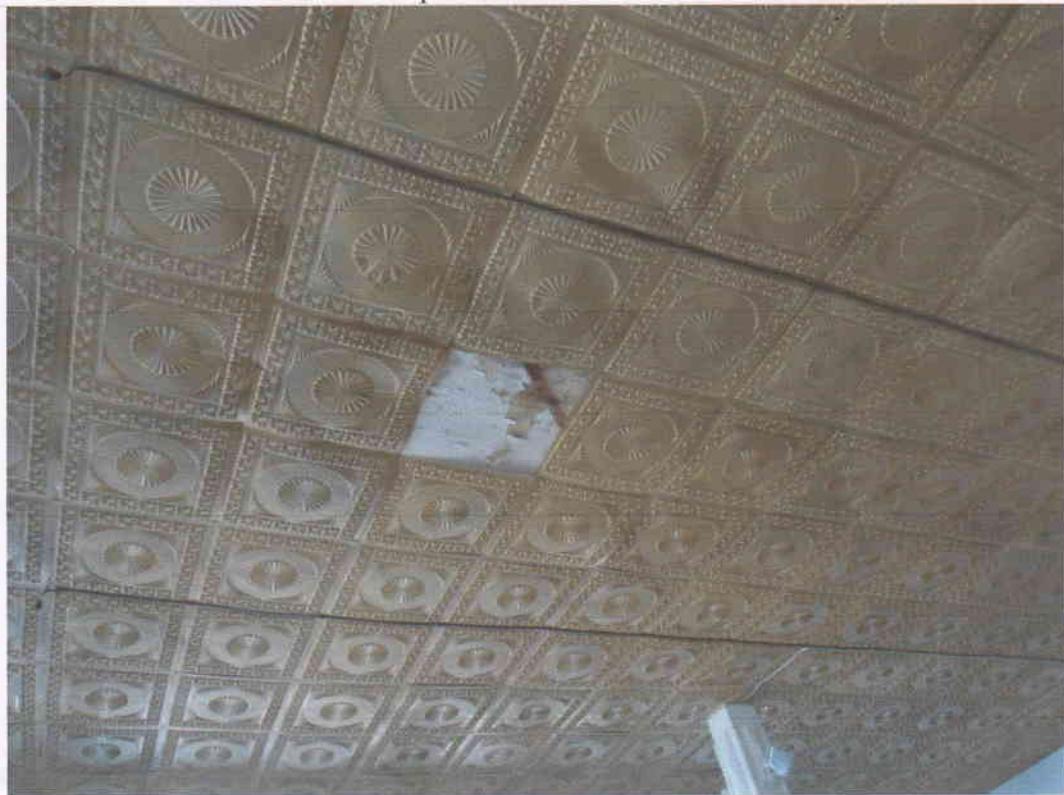
Koka karkasa nesošo sienu ēkas daļai pārseguma nesošā konstrukcija pieņemta analogiski pārejai ēkai, atšķirīgs griestu apdares izpildījums – apmetums, plākšņu materiālu apdare, stiprinātas koka līstītes vai līmētas dekoratīvas apdares plāksnītes.

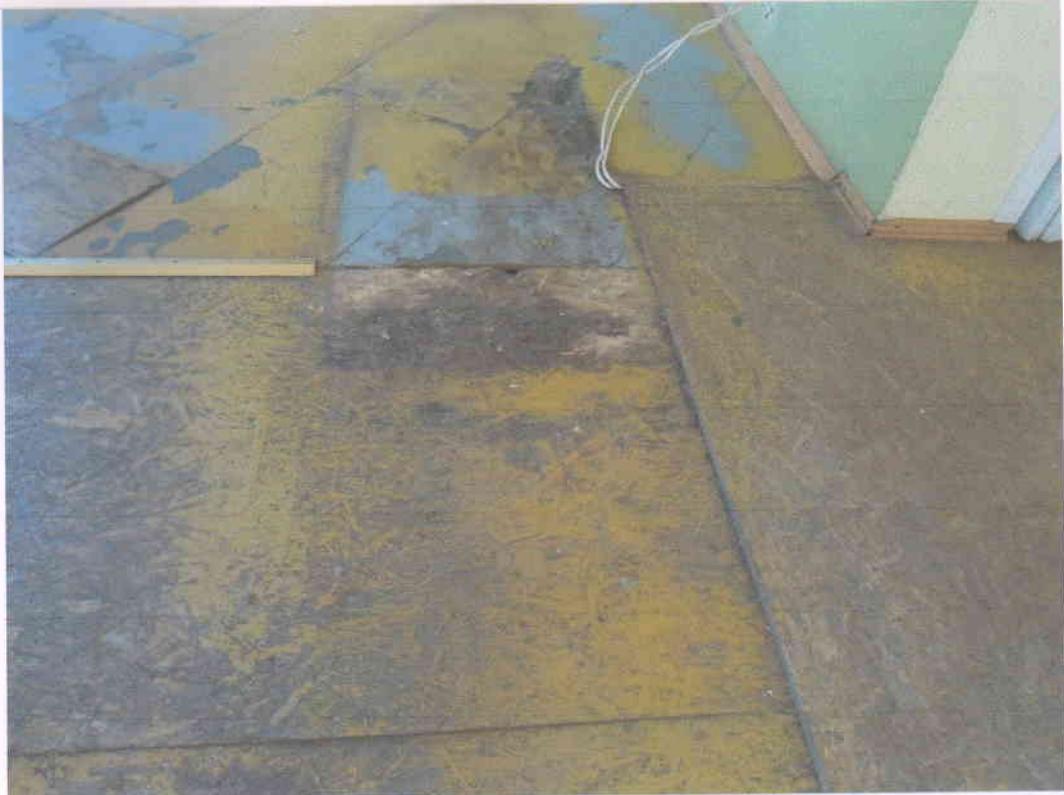
Grīdas pārsegums koka karkasa nesošo sienu ēkas daļā – pieņemts, ka uz zāgmateriālu sijām ierīkots retināts dēļu klājs vai dēļu grīdas segums, kam vēlākā ekspluatācijas periodā uzklāts plākšņu materiālu un linoleja grīdas segums. 2. telpas grīdas plaknē atsevišķā apjomā pie ārsienas, kas sakrīt ar mitrumpiesātinājuma bojājumiem ārējā apšuvuma dēļos, kā arī pie iebūvētās starpsienas konstatējami plākšņu materiālu seguma mitrumpiesātinājuma bojājumi, kuru cēloni nav identificēts. Minētajos apjomos nepieciešama bojāto plātņu nomaiņa.

2. telpas grīdas plaknē atsevišķā apjomā pie ārsienas, kā arī pie iebūvētās starpsienas konstatējami plākšņu materiālu seguma mitrumpiesātinājuma bojājumi

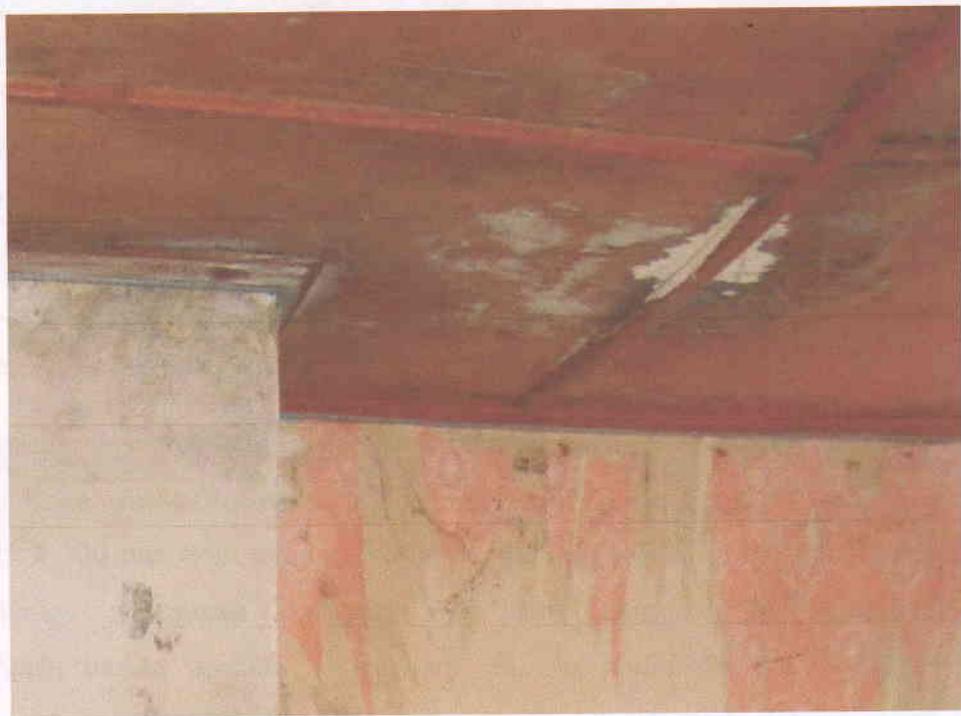
Bēniņu pārsegums virs otrā stāva telpām – pieņemts, ka izpildījums analogisks starpstāvu pārsegumam, uz griestiem dažādu plākšņu materiālu apdare. Griestu plaknē otrā stāva telpās konstatējami mitrumpiesātinājuma bojājumi gan 20. telpā dūmeņa zonā, kas visiespējamāk saistīts ar caurtecējumiem dēļ nehermētiska dūmeņa izvada un jumta plaknes savienojuma, gan kanalizācijas ventilācijas stāvvada zonā, kā arī 17. telpas griestu plaknē telpas vidusdaļā, kas, visiespējamāk, arī saistīts ar iepriekšējā perioda nehermētisku jumta segumu. Pieņemts, ka pēc jumta seguma maiņas, konstrukciju samitrināšanās cēloņi novērsti. Nēmot vērā vizuāli konstatējamos un prognozētos bojājumus, pārseguma tehniskais stāvoklis minētajā apjomā novērtēts ka neapmierinošs – bez griestu apdares pilna apjoma atsegšanas un bojāto elementu nomaiņas otrā stāva telpas nav izmantojamas ekspluatācijā.

Otrā stāva telpās konstatējami mitrumpiesātinājuma bojājumi gan 20. telpā dūmeņa zonā, ...

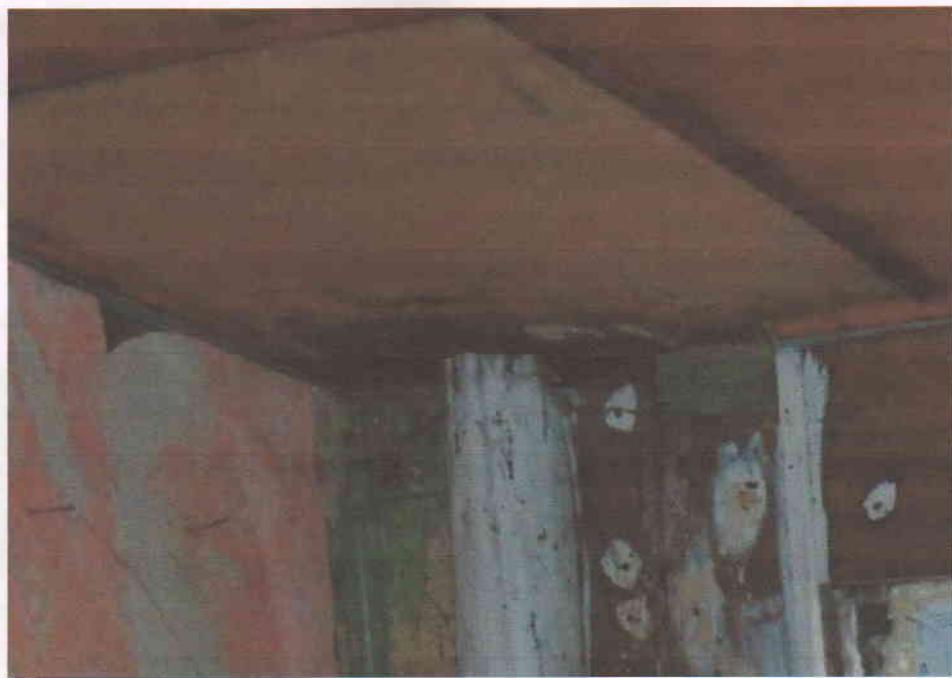
...gan kanalizācijas ventilācijas stāvvada zonā.

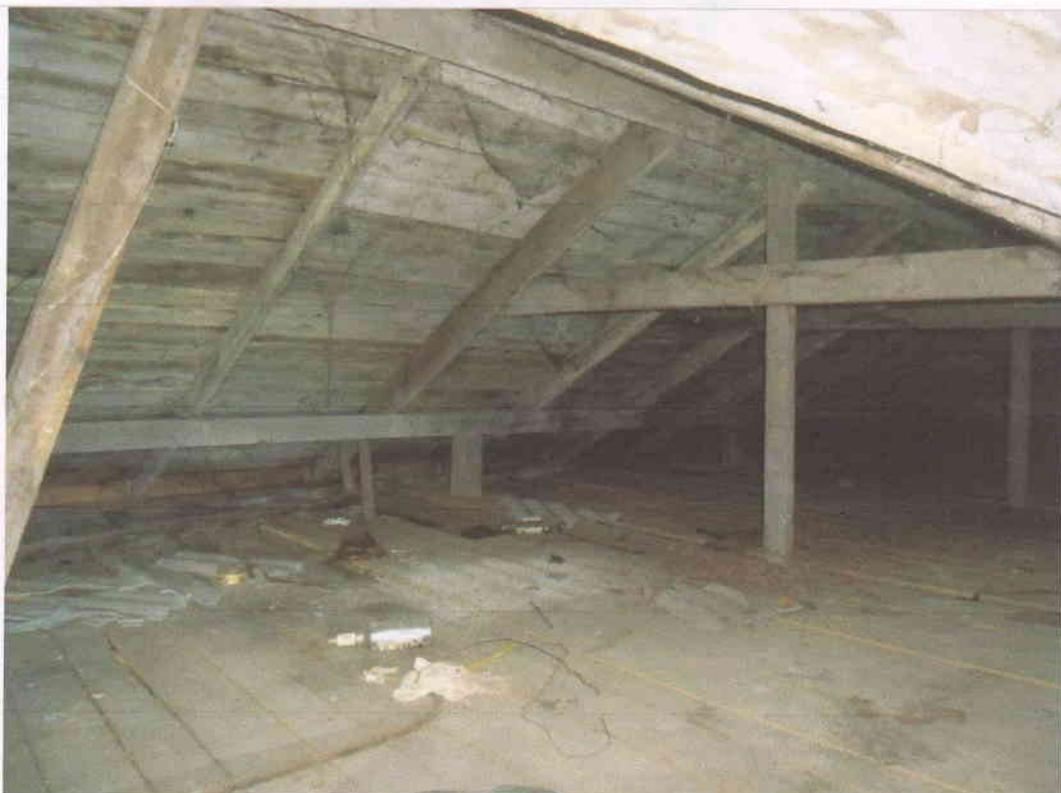
Koka nesošā konstrukcija ar ciešu dēļu klāju.

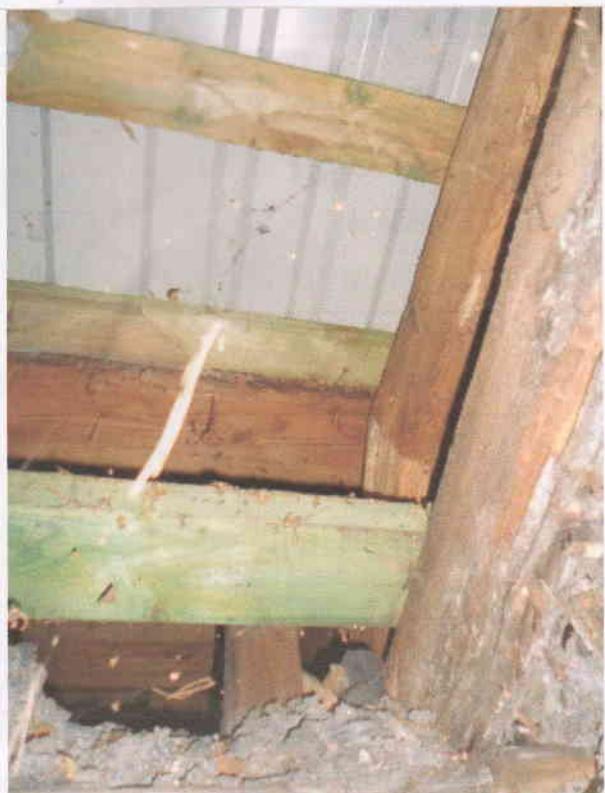
Bēniņu pārseguma atseguma vietā nav konstatēta pretkondensāta izolācija.

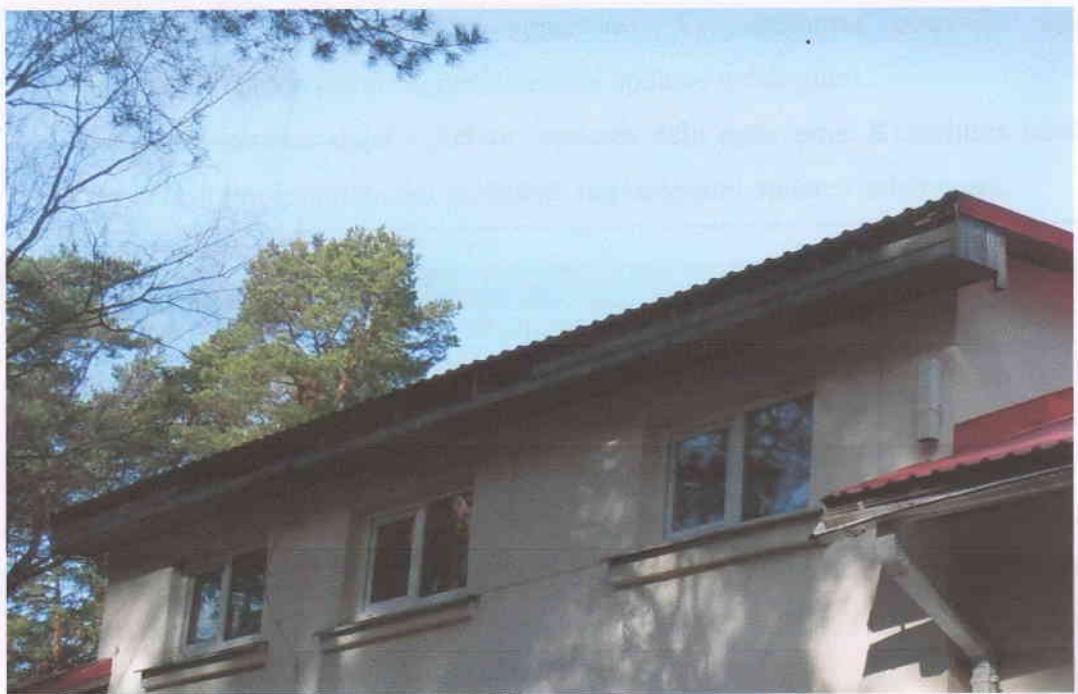
priekšnoteikumiem, piemēram, intensīvu lietus gāžu laikā, kad telpu temperatūra var būt augstāka par ārējo temperatūru. Deformēti lietusūdens novadsistēmas elementi, tā rezultātā tiek mitrinātas nesošo sienu konstrukcijas, jumta pārkares posmā virs otrā stāva telpām lietusūdens tekne demontēta pilnībā. Turpmākā ēkas ekspluatācijā nepieciešami novadsistēmas uzlabojumi – deformēto elementu nomaiņa, uzstādīšana demontēto vietās.

Demontēts lietusūdens teknes posms.

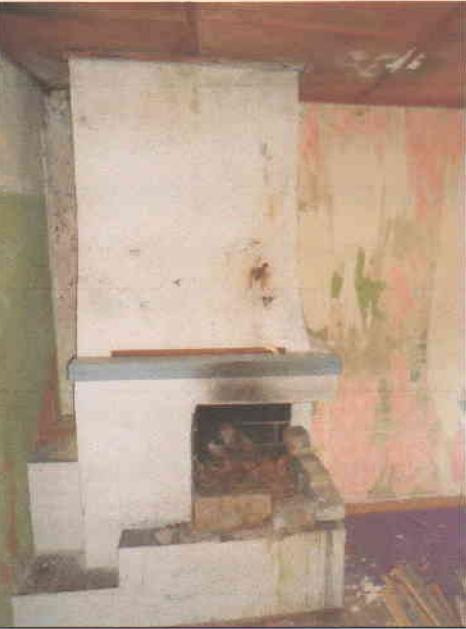
<p>Dūmeņa virsjumta daļas apmetums saplaisājis, daļēji atslānojas. 2. stāva 20. telpas kamīns ar minimālu nokvēpumu virs atvērtās kurtuves, minimālas plāisas apdares apmetumā. Pēc vizuālām pazīmēm daļēji apmierinošā stāvoklī, bet bez atbildīgo dienestu slēdzienu par ierīču gatavību ekspluatācijai, apkures ķermēni nav ekspluatējami.</p>

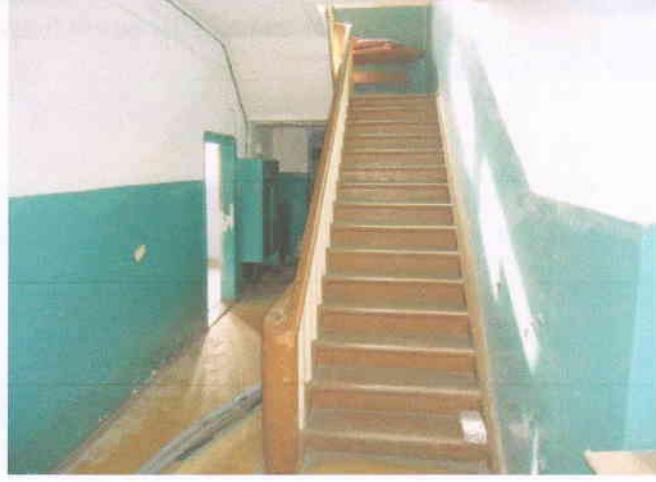
<p>Koka nesošās konstrukcijas divu laidumu starpstāvu kāpnes ar starplaukumu. Koka pakāpieni stiprināti kāpņu vaigos. Uzstādīti koka reliji un margas. Nav konstatētas pazīmes, kas norādītu par kāpņu nestspējas un noturības apdraudējumu - apmierinošā tehniskā stāvoklī, nepieciešami vizuāli uzlabojumi.</p>
