### BŪVES TEHNISKĀS APSEKOŠANAS ATZINUMS

<i>Būves nosaukums:</i>	<b>Kafejnīca</b>
<i>Kad. Nr.:</i>	<b>0100 053 0264 001</b>
<i>Adrese:</i>	<b>Kokneses prospekts 46, Rīga</b>
<i>Pasūtītājs:</i>	<b>SIA "Rīgas Meži" daļa "Mežaparks"</b>
<i>Izpildītājs:</i>	<b>Sertificēts būvinženieris J.Blumbergs</b>

Kafejnīcas ēkas, kad. Nr. 01000530264001, Kokneses prospektā 46, Rīgā, tehniskās apsekošanas atzinums

*Atzinums par kafejnīcas ēkas, kad. Nr. 01000530264001, Kokneses prospektā 46, Rīgā, tehnisko apsekošanu*

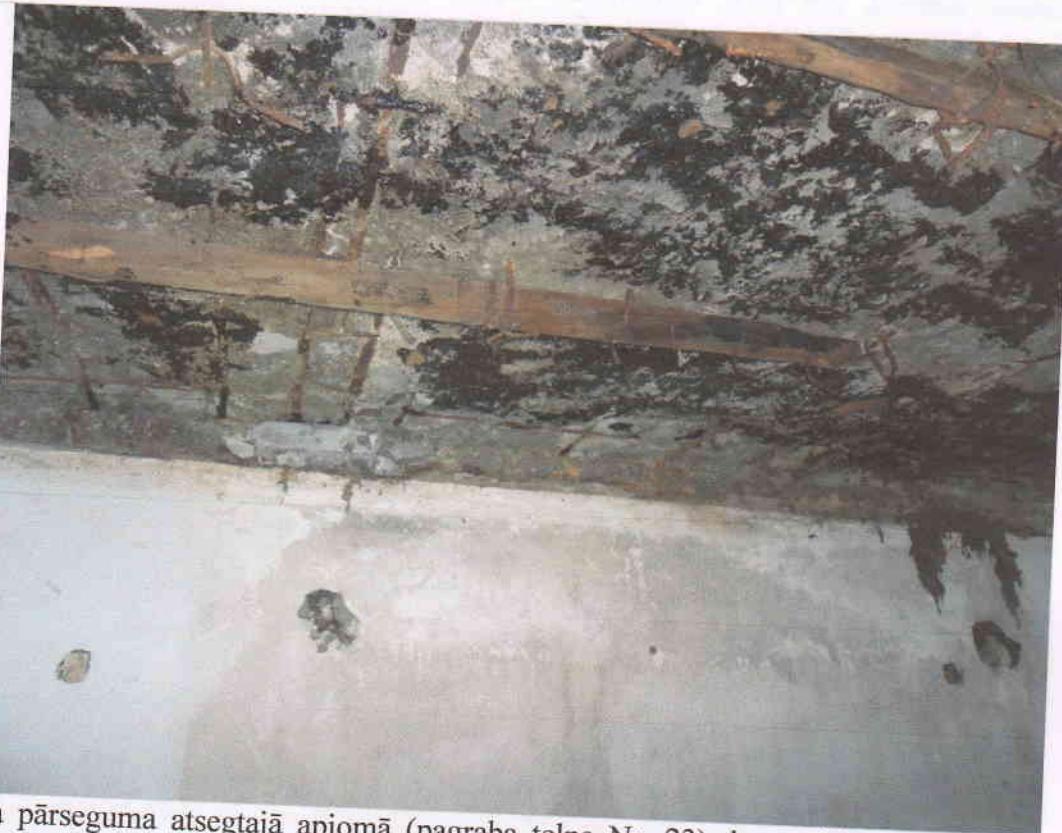
Pagraba pārseguma atsegtajā apjomā (pagraba telpa Nr. 23), kur atdalījies siltumizolācijas kūdras plātņu iesegums, konstatējams, ka betona sastāvs rupjgraudains, stiegrojuma aizsargkārtā saglabājusies (izņemot atsevišķām stiegrām), virsmas bez izlieces un plaisām –
